# Raus aus der Trockenlegungsspirale

NATURSCHUTZMAßNAHMEN FÜR  
EINE WASSERREICHE UND  
KLIMARESILIENTE LANDSCHAFT

VORTRAG BEIM DVL

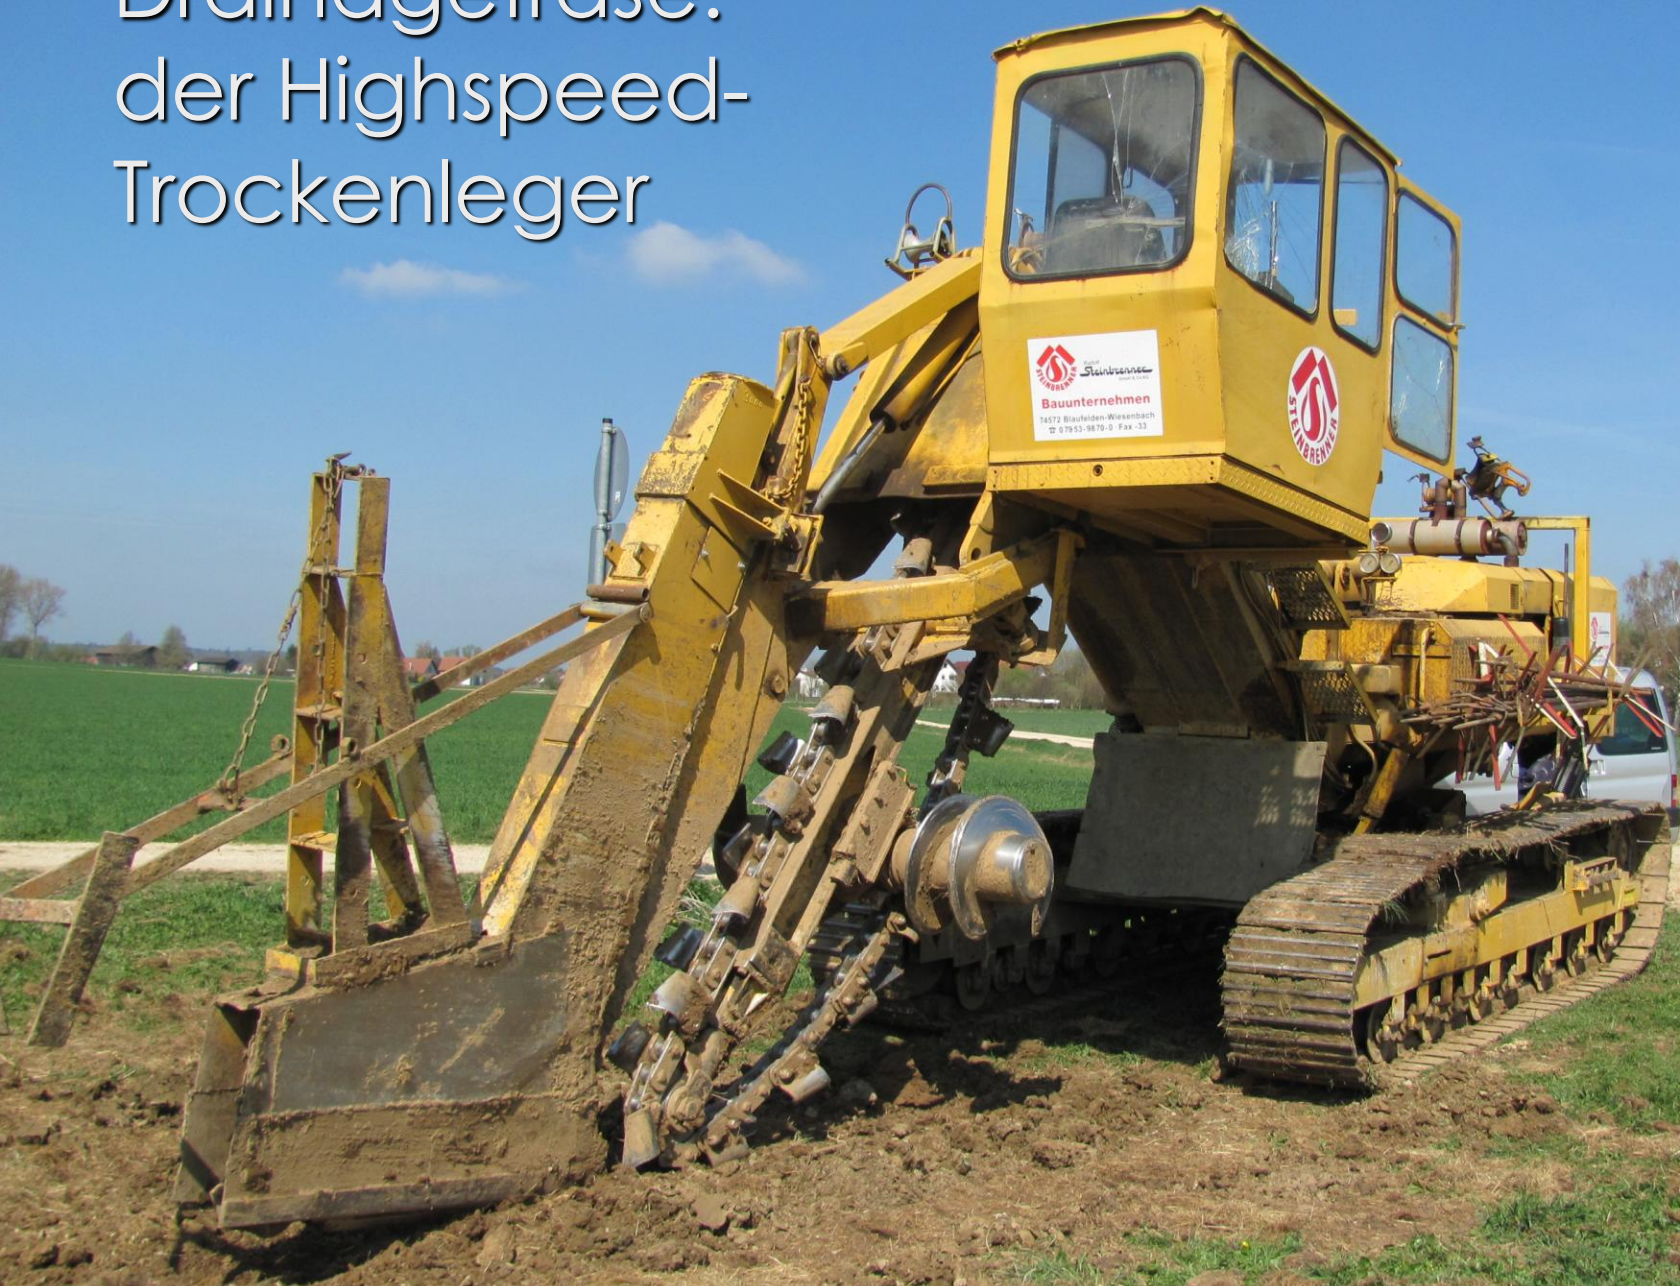
# Drainagefräse: der Highspeed- Trockenleger

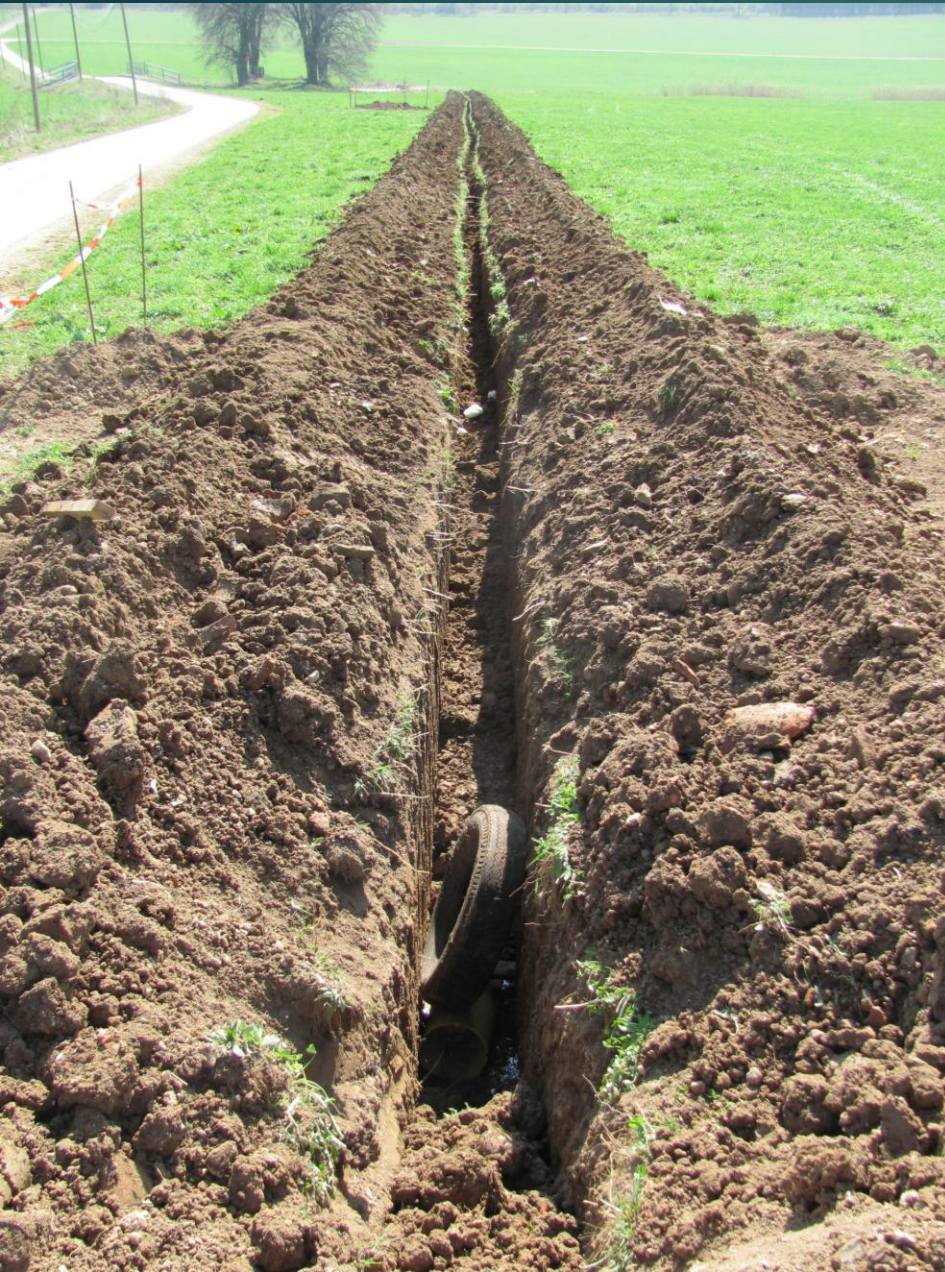
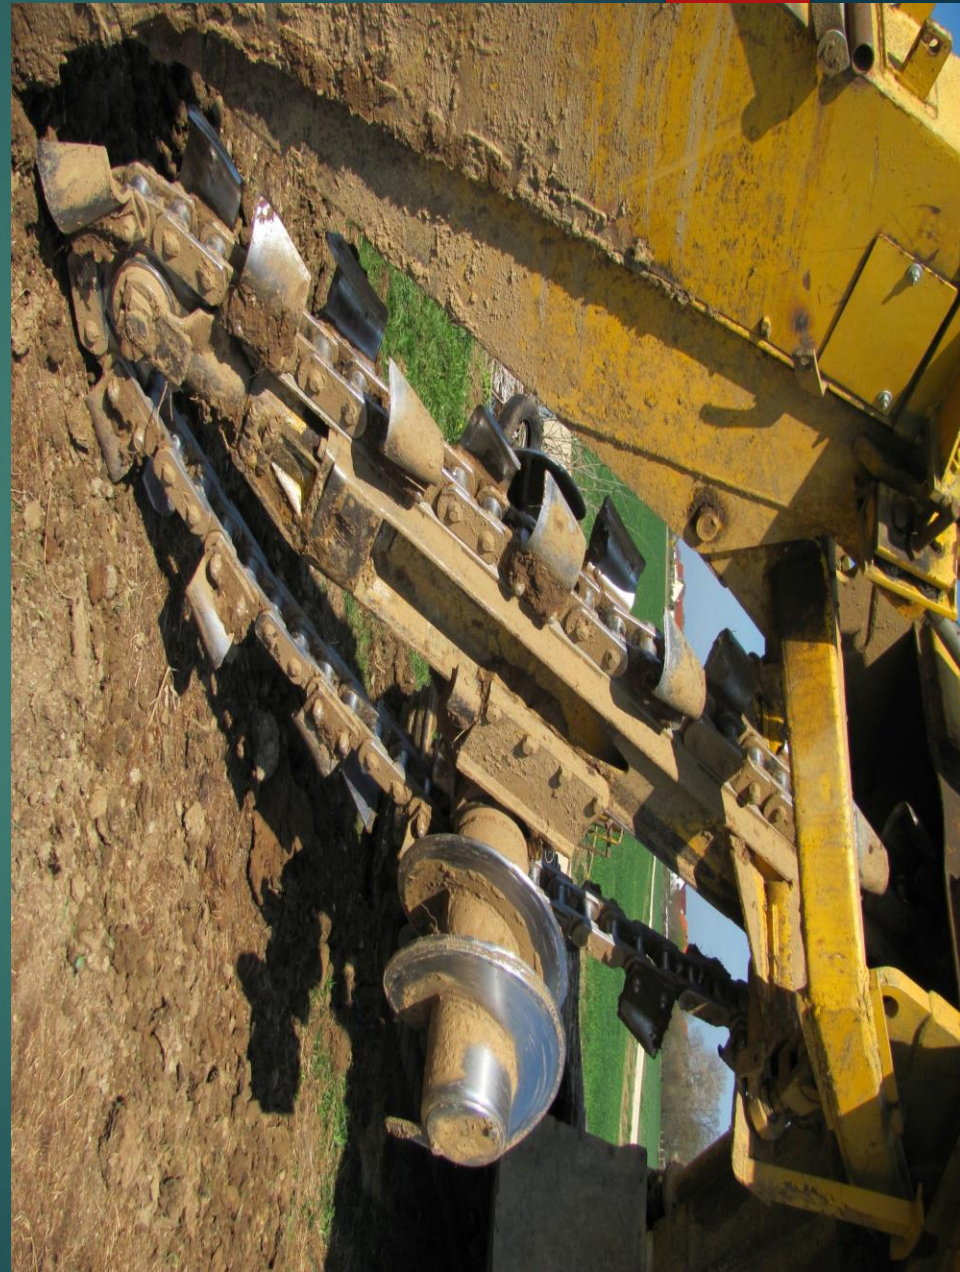
# Drainagefräse im Einsatz

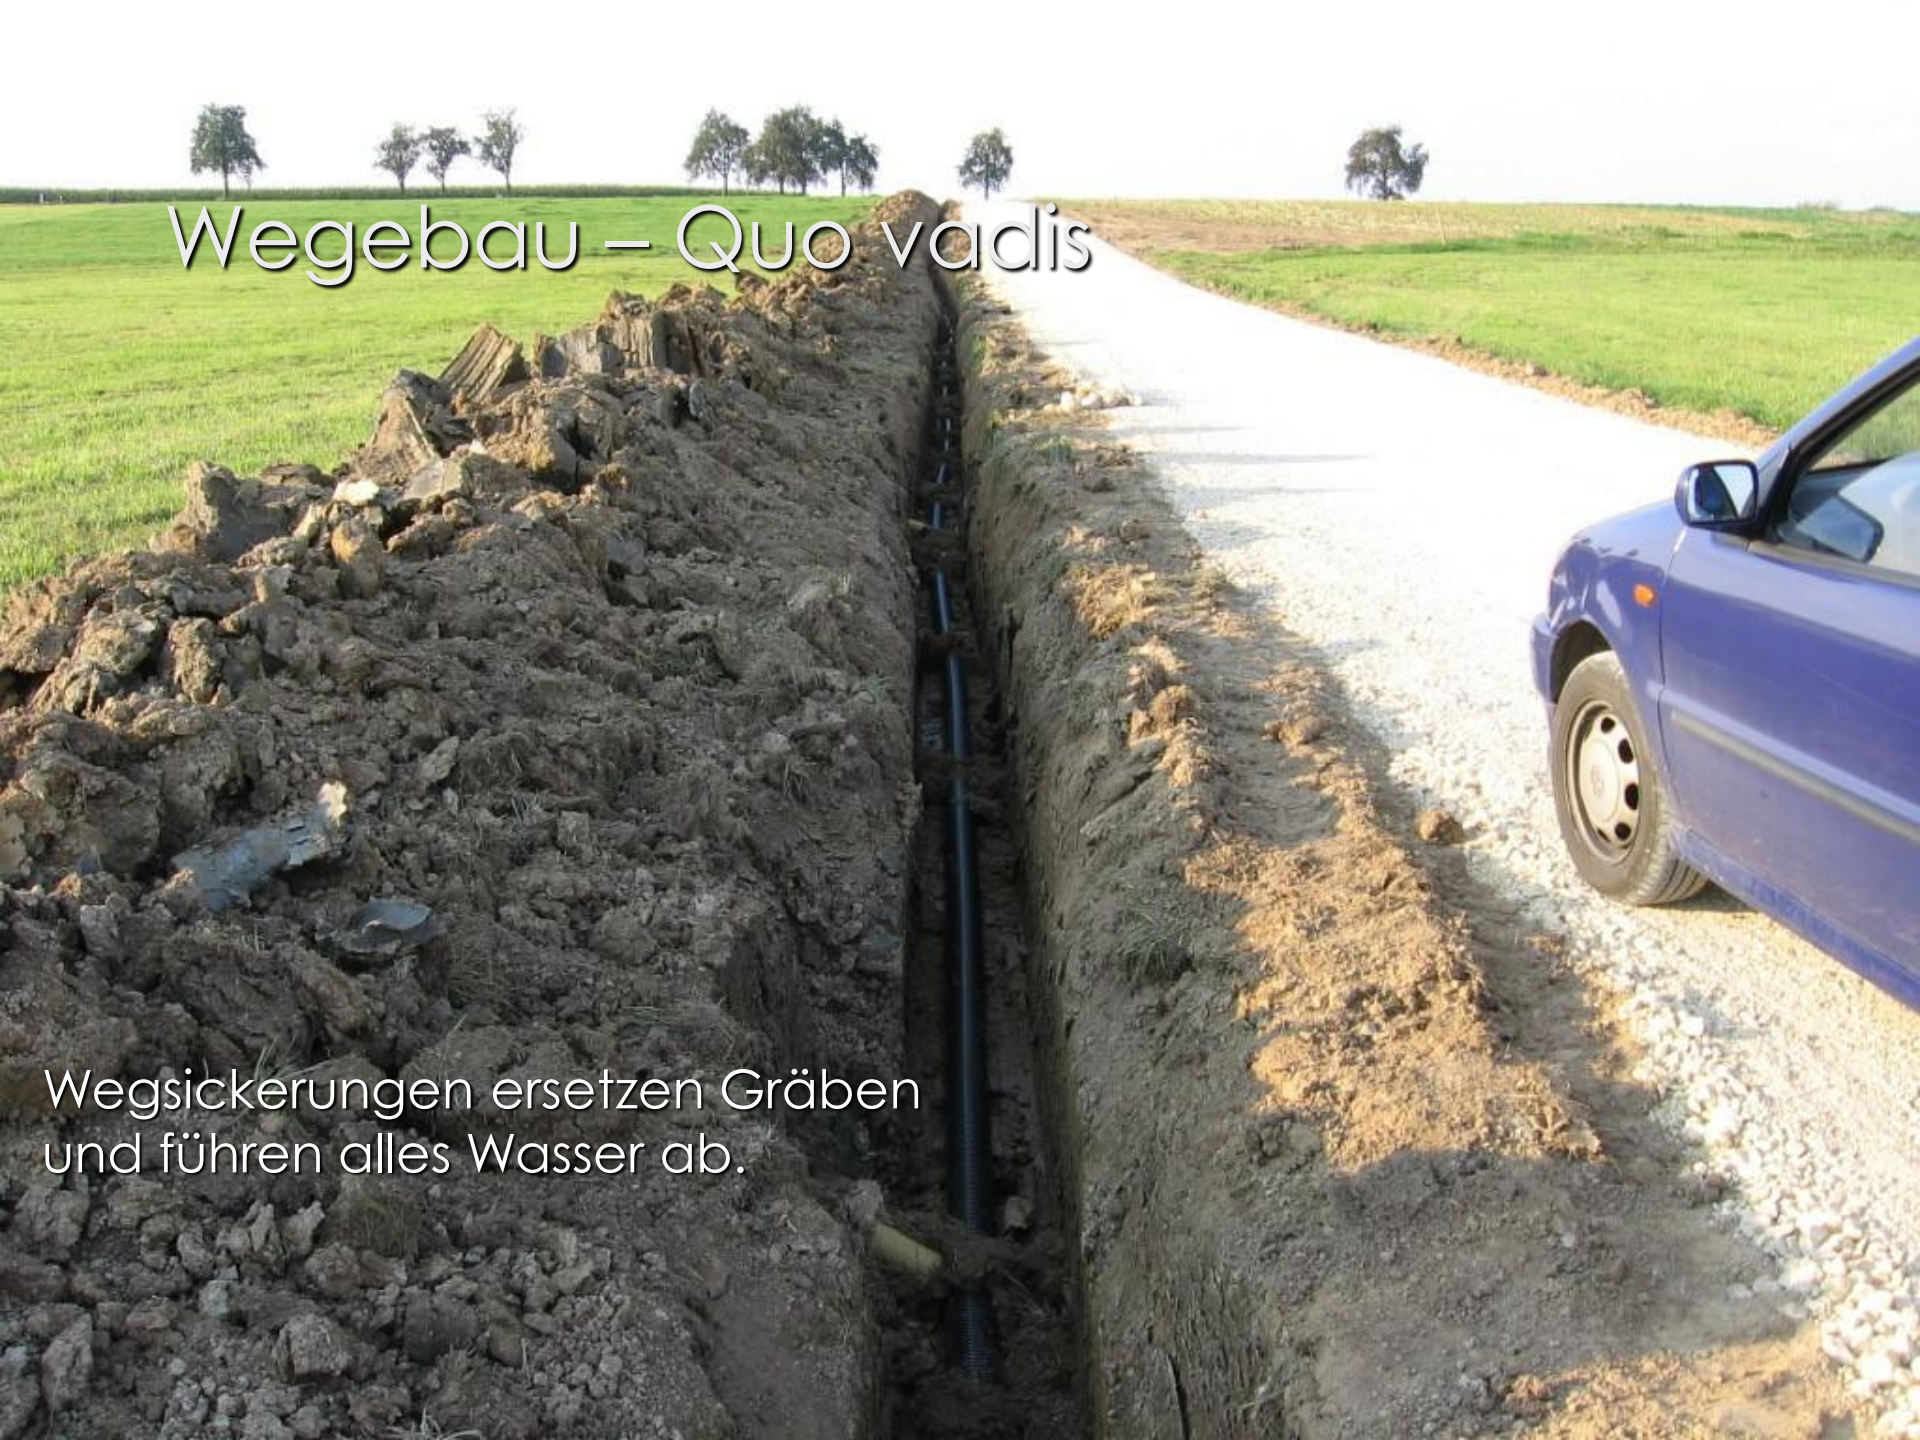
Wegsickerungen ersetzen Gräben  
und führen alles Wasser ab.

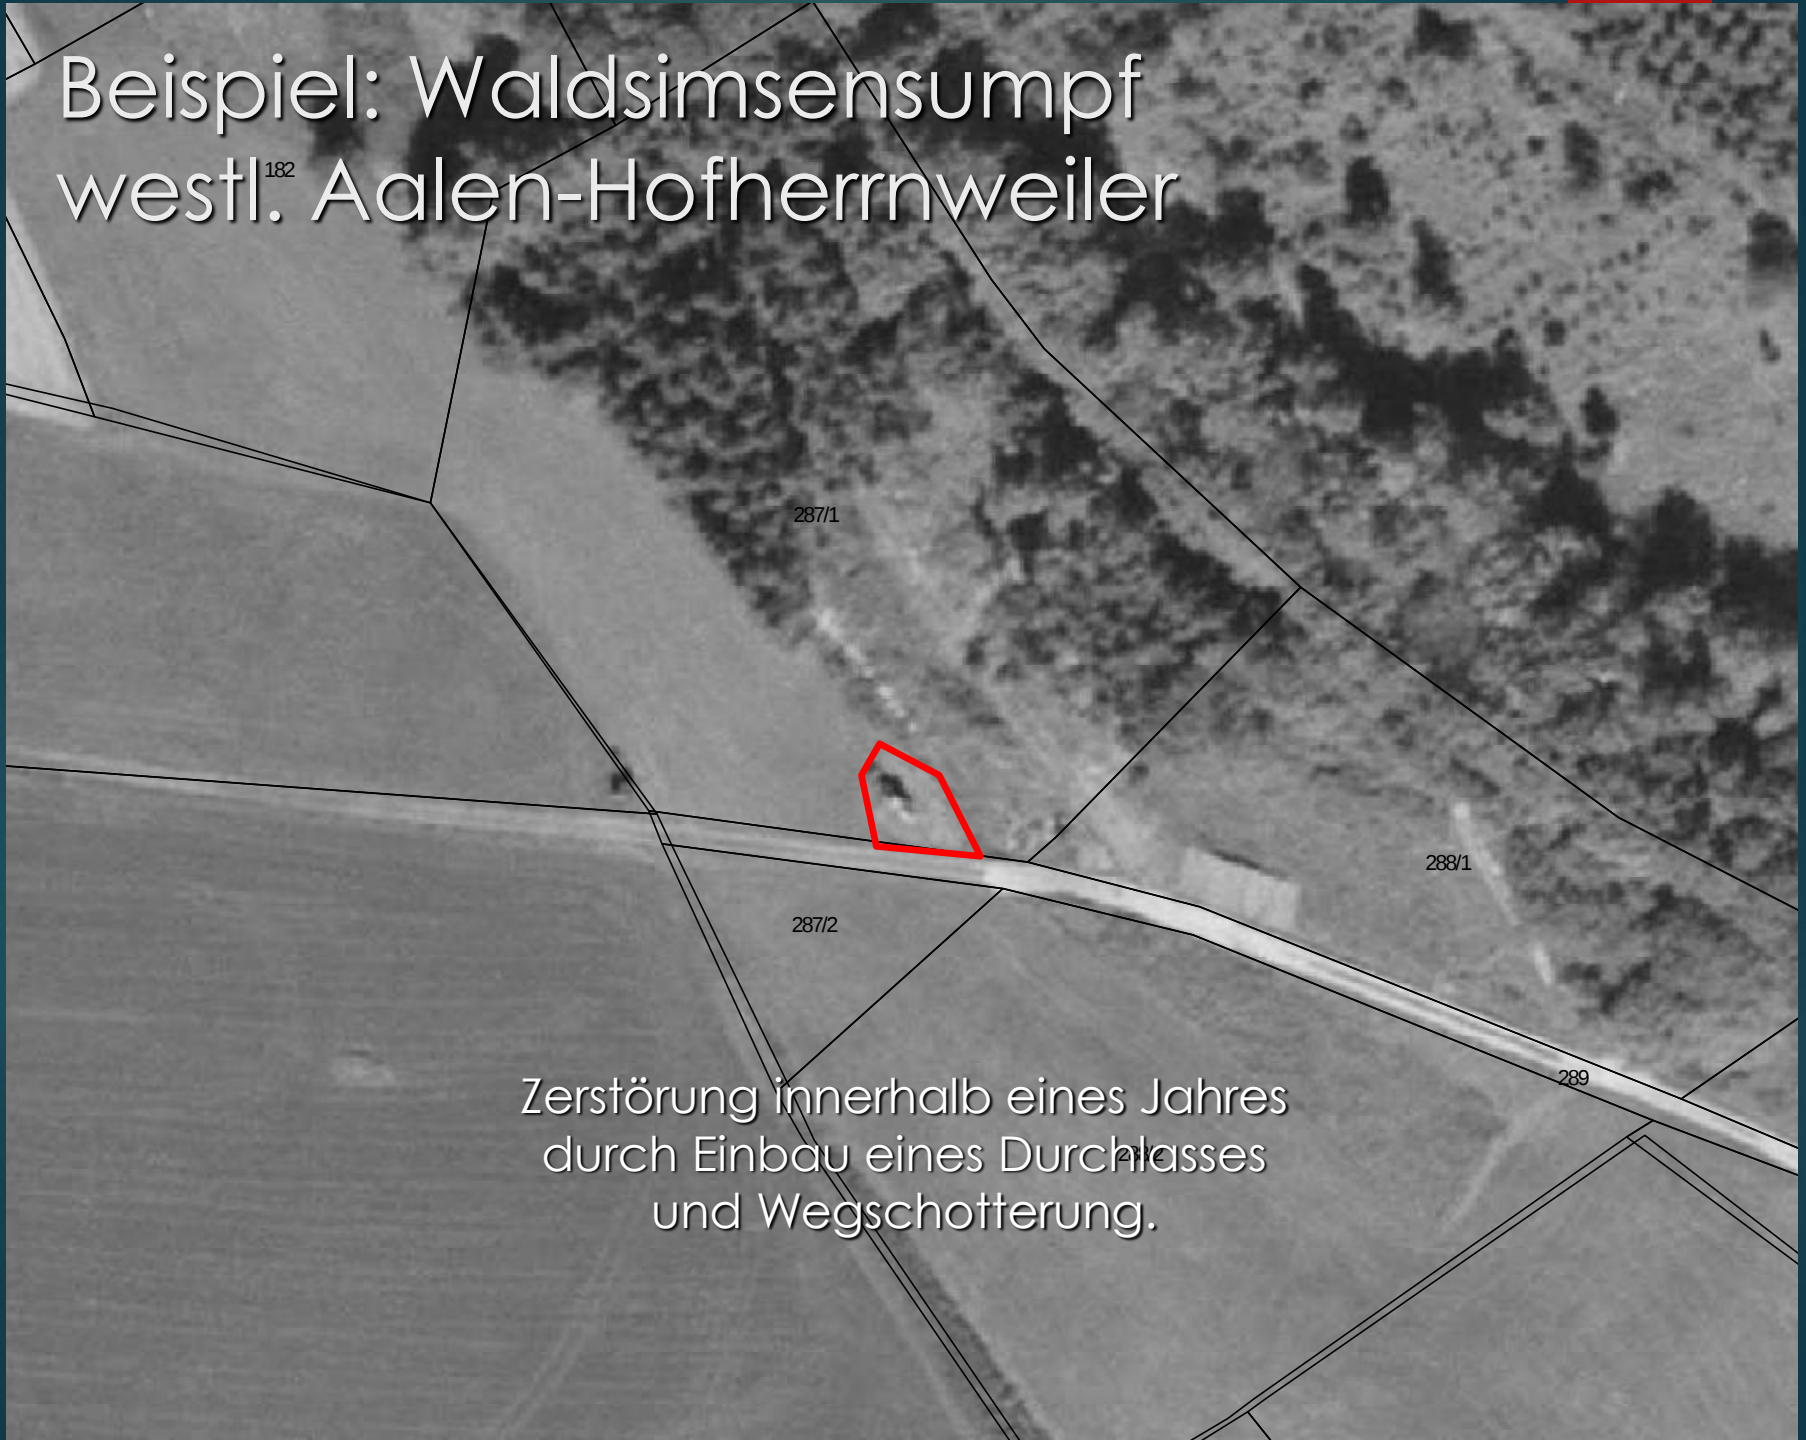
# Beispiel: Waldsimsumpf westl.<sup>182</sup> Aalen-Hofherrnweiler

Zerstörung innerhalb eines Jahres  
durch Einbau eines Durchlasses  
und Wegschotterung.

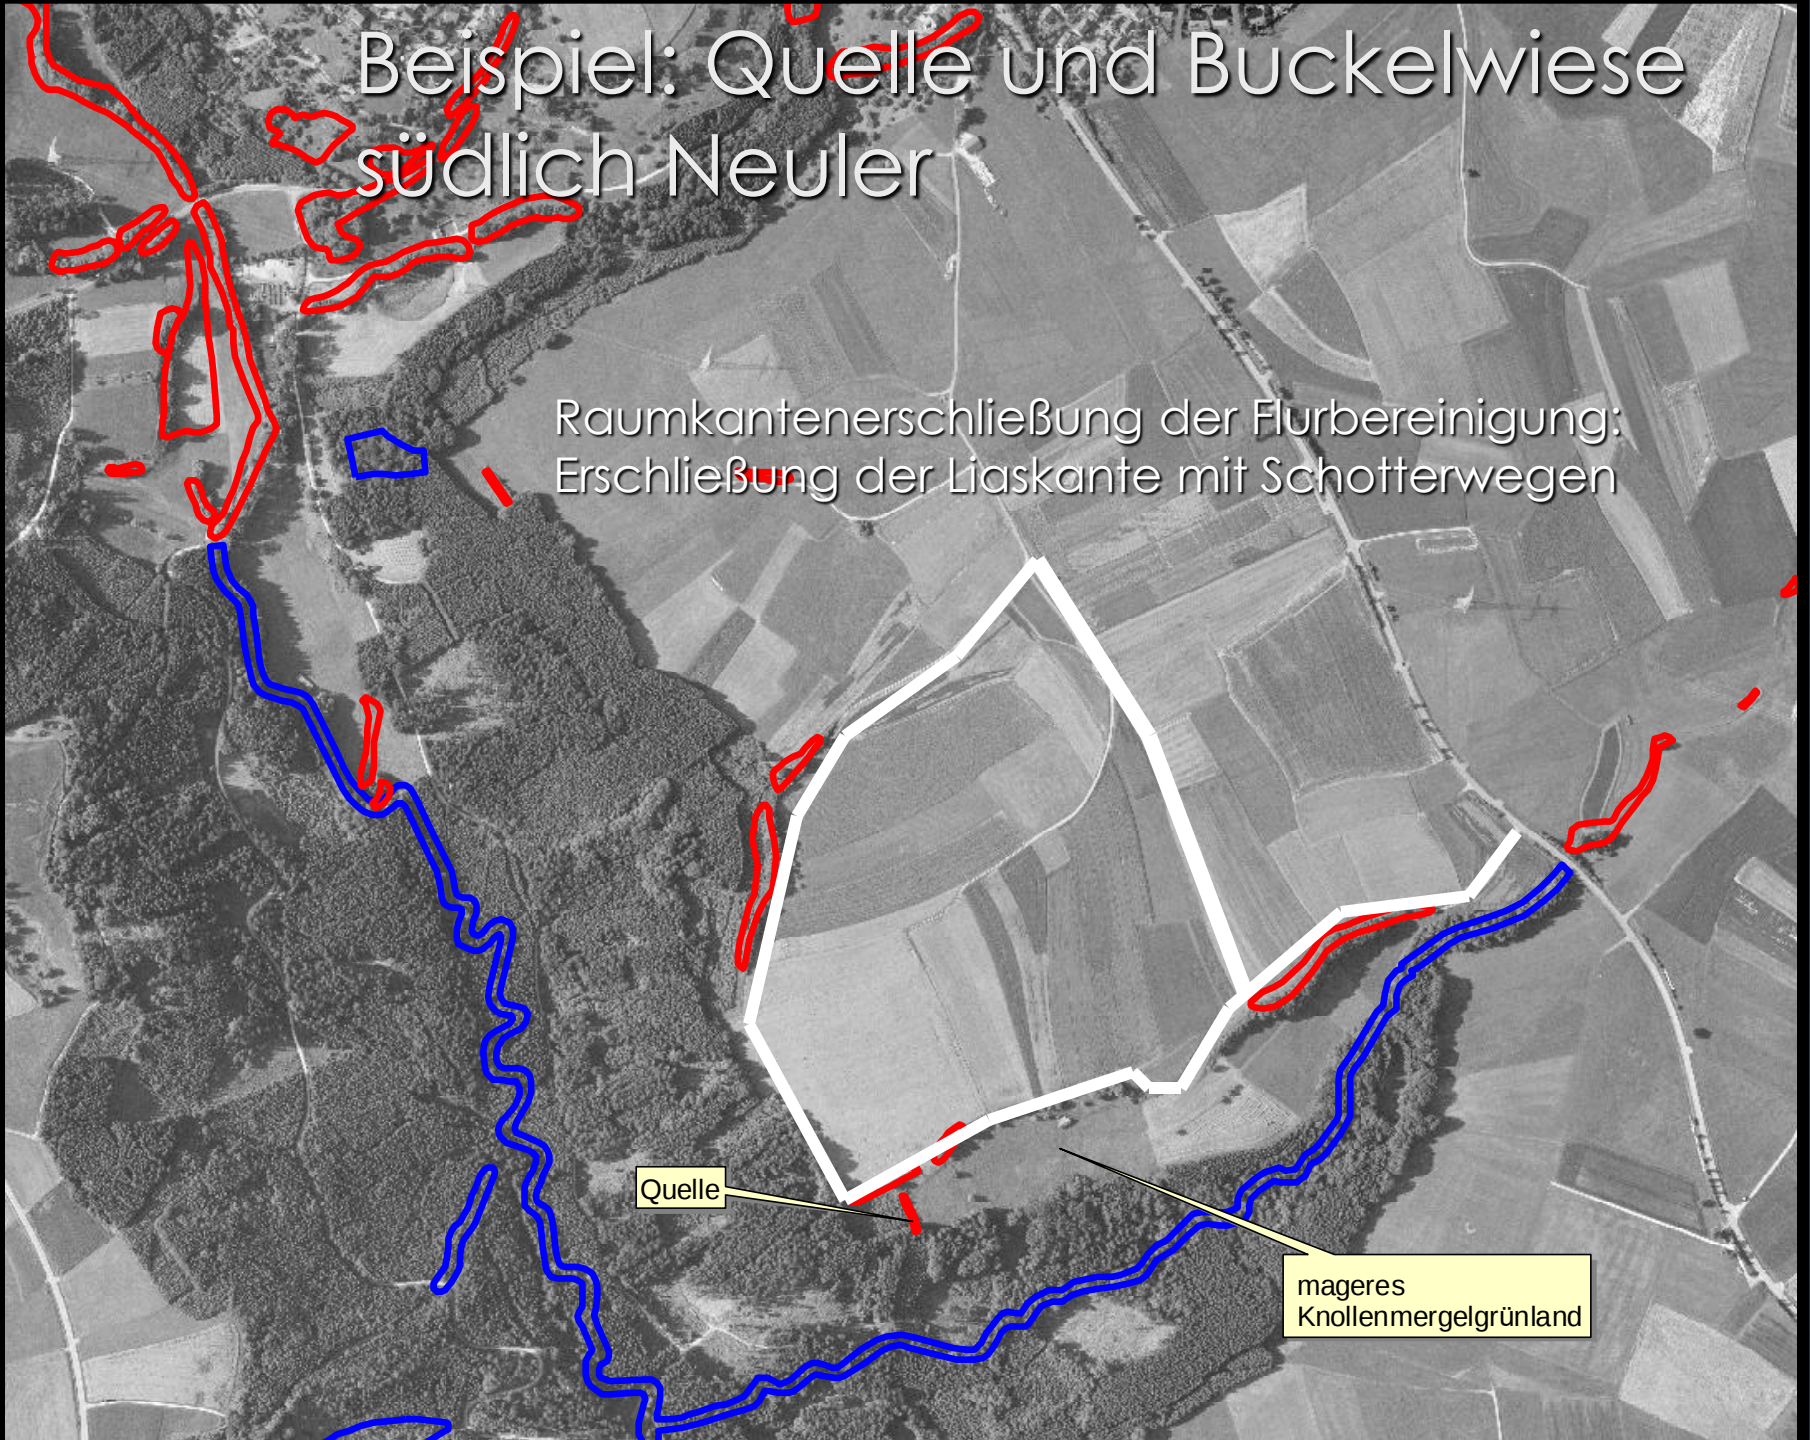
# Beispiel: Quelle und Buckelwiese südlich Neuler

Raumkantenerschließung der Flurbereinigung:  
Erschließung der Liaskante mit Schotterwegen

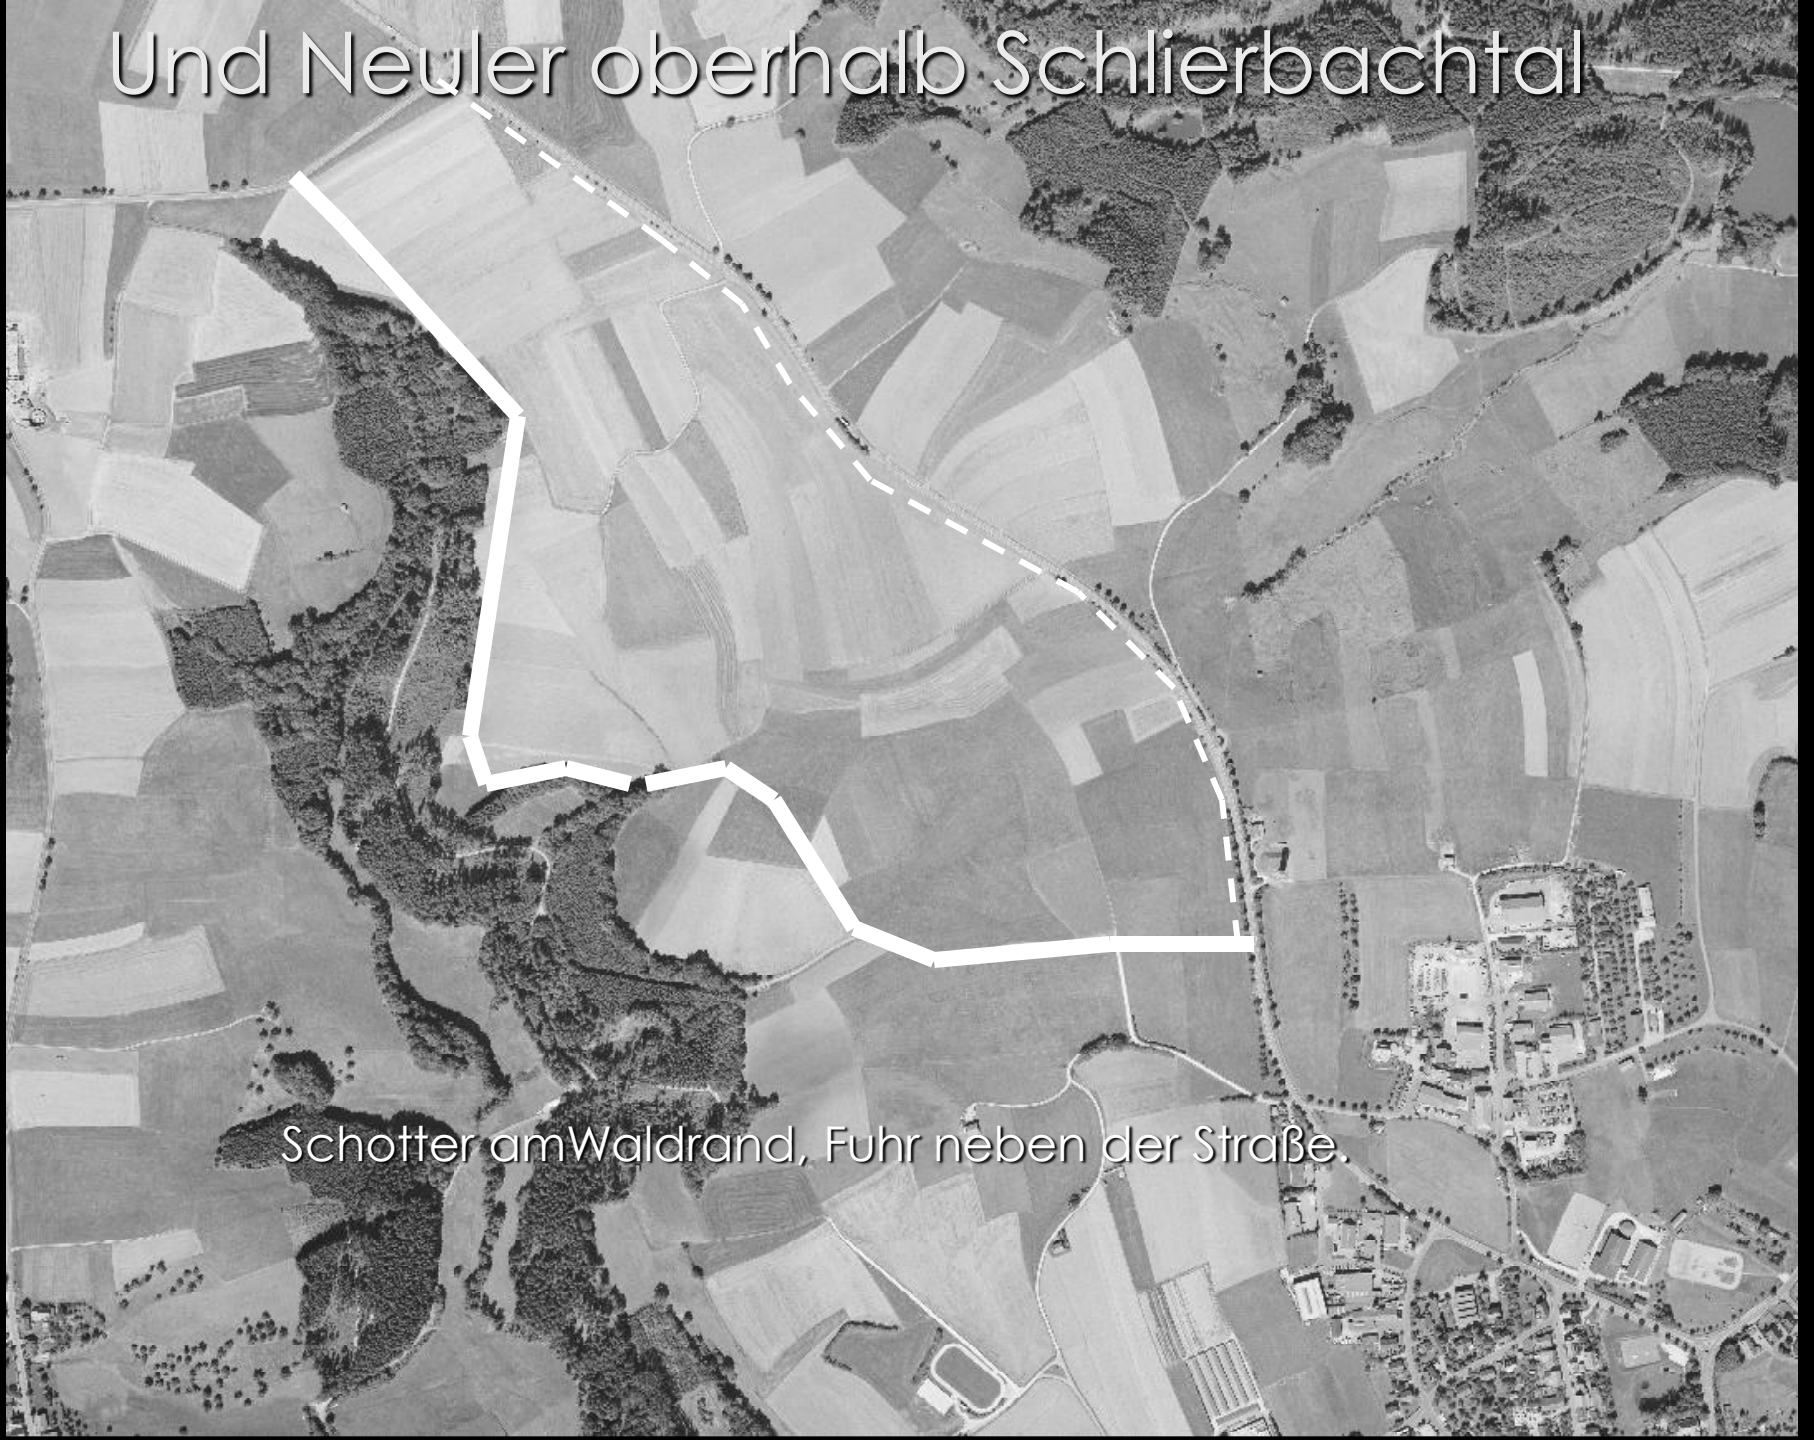
Schotter am Waldrand, Fuhr neben der Straße.

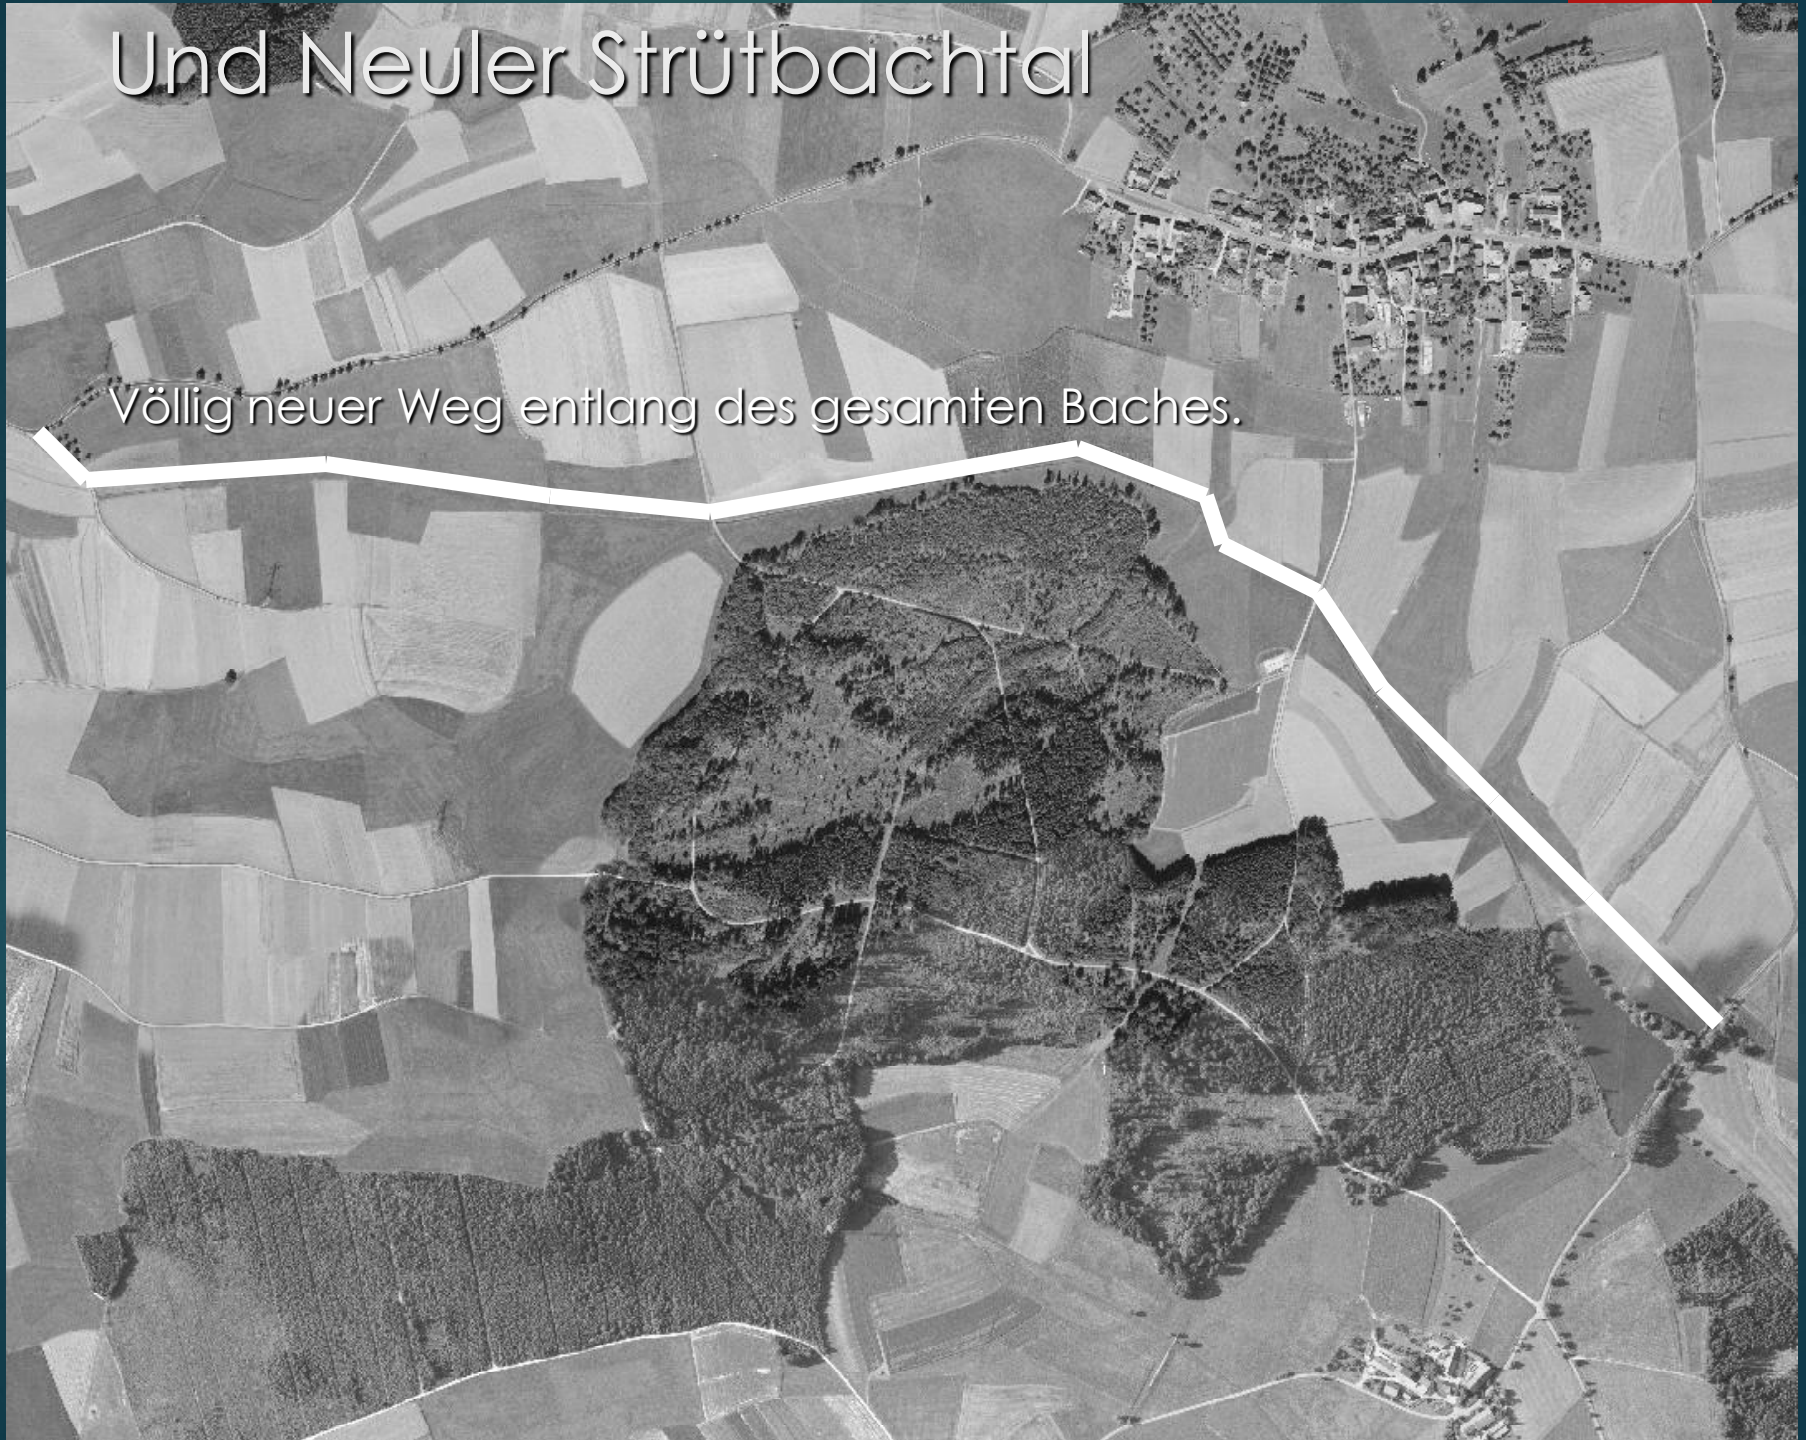
Völlig neuer Weg entlang des gesamten Baches.

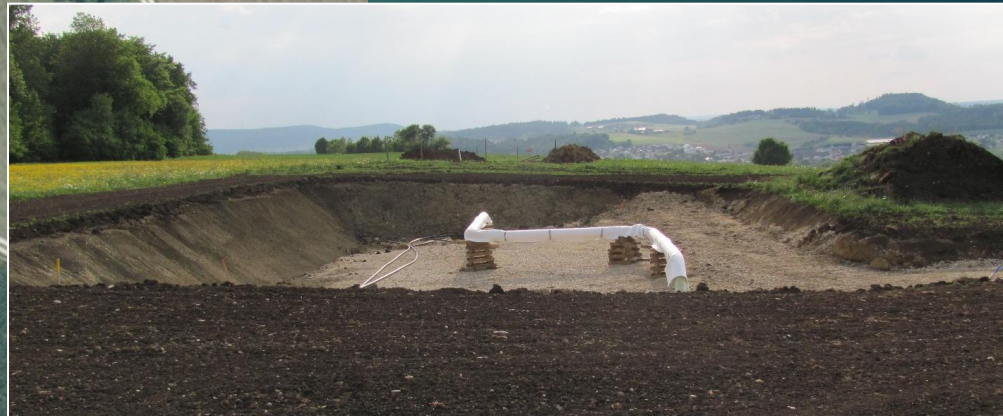
## Beispiel Jagsthausen:

- Von 1,5 ha Nasswiese sind 2014 (nach Bau der EPS) noch 8 % übrig!
- Die EPS-Verwaltung ist unantastbar und verbietet Erdarbeiten

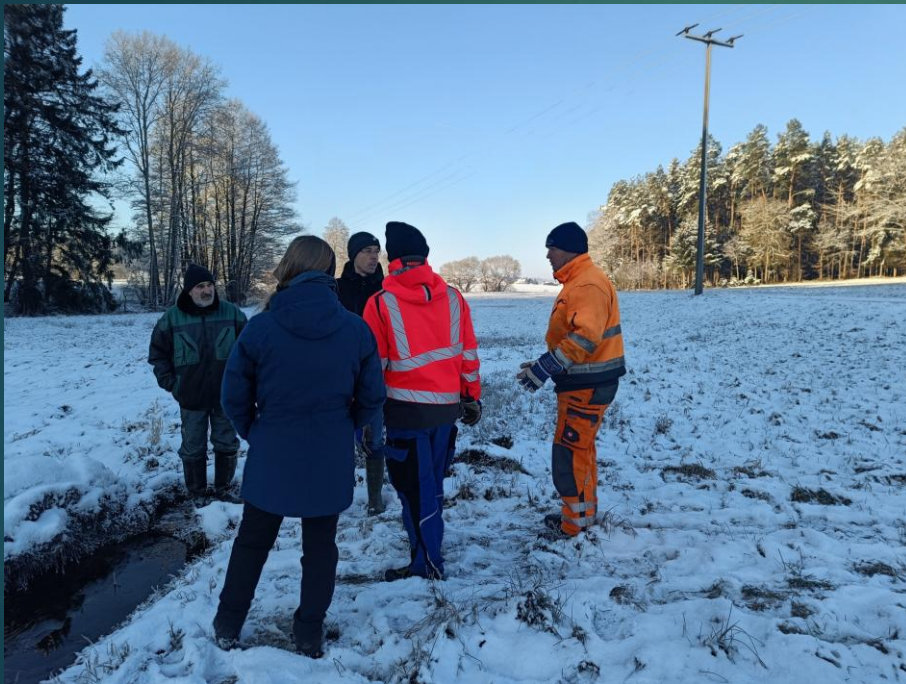
Resttrockenlegungsverhinderung (LP-Vertrag)

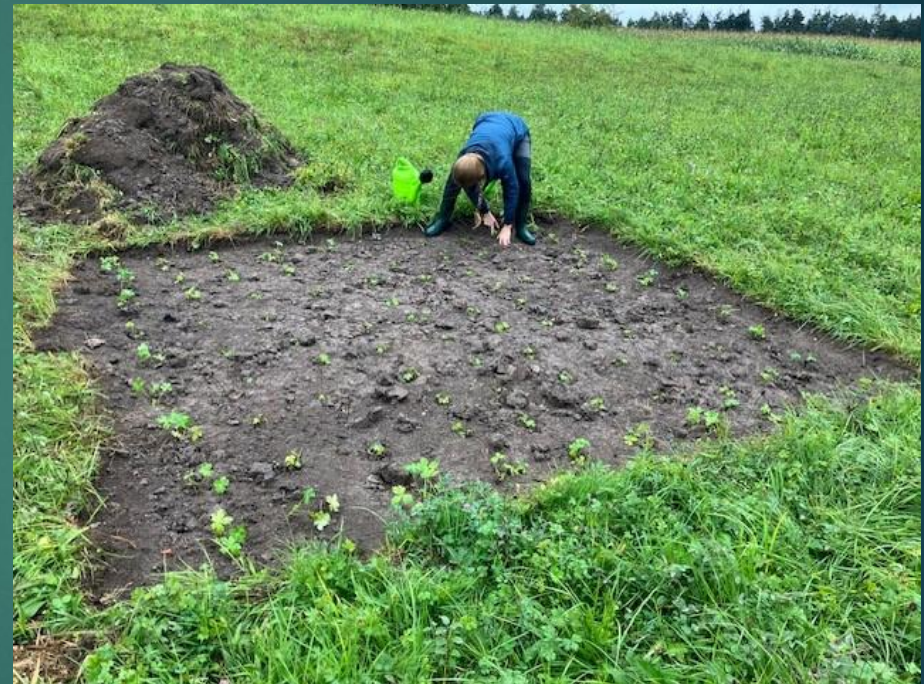
Trollblumenpflanzung 2x 100 Stück

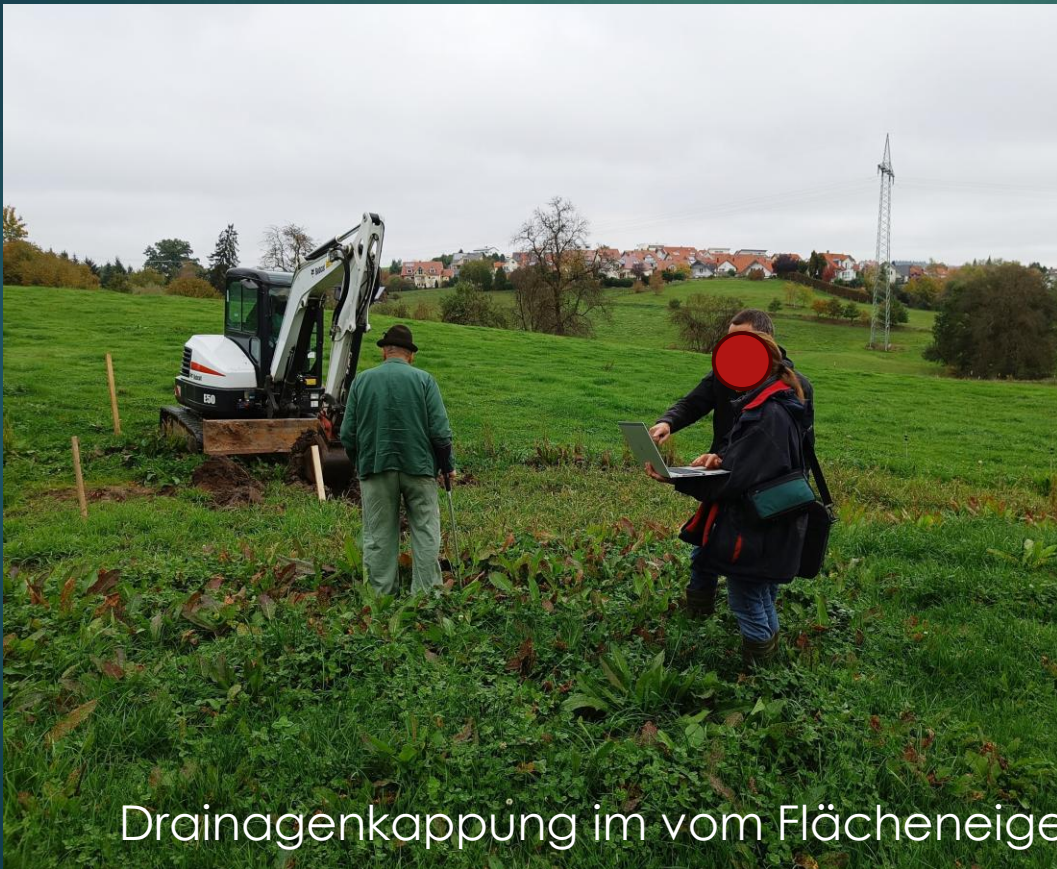
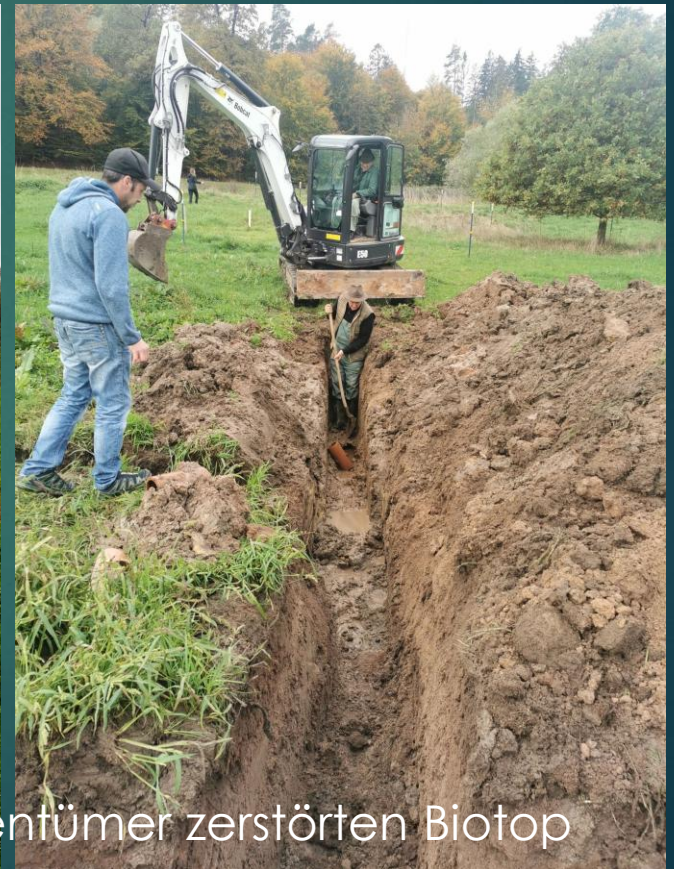
**Drainagenkappung** im Rahmen von Fließgewässerrenaturierungen und im Rahmen von Biotopwiederherstellungen

Drainagenkappung im vom Flächeneigentümer zerstörten Biotop

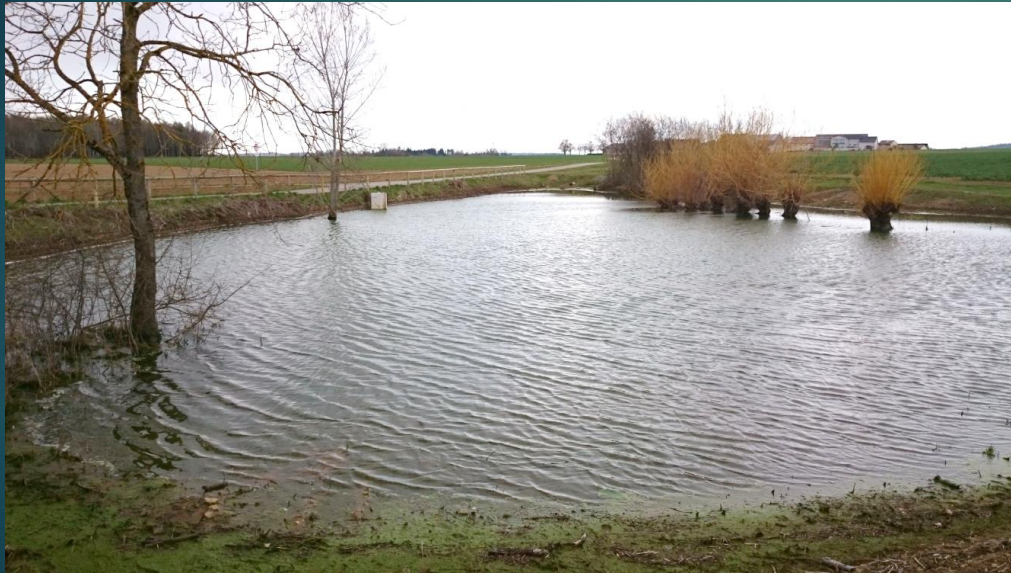
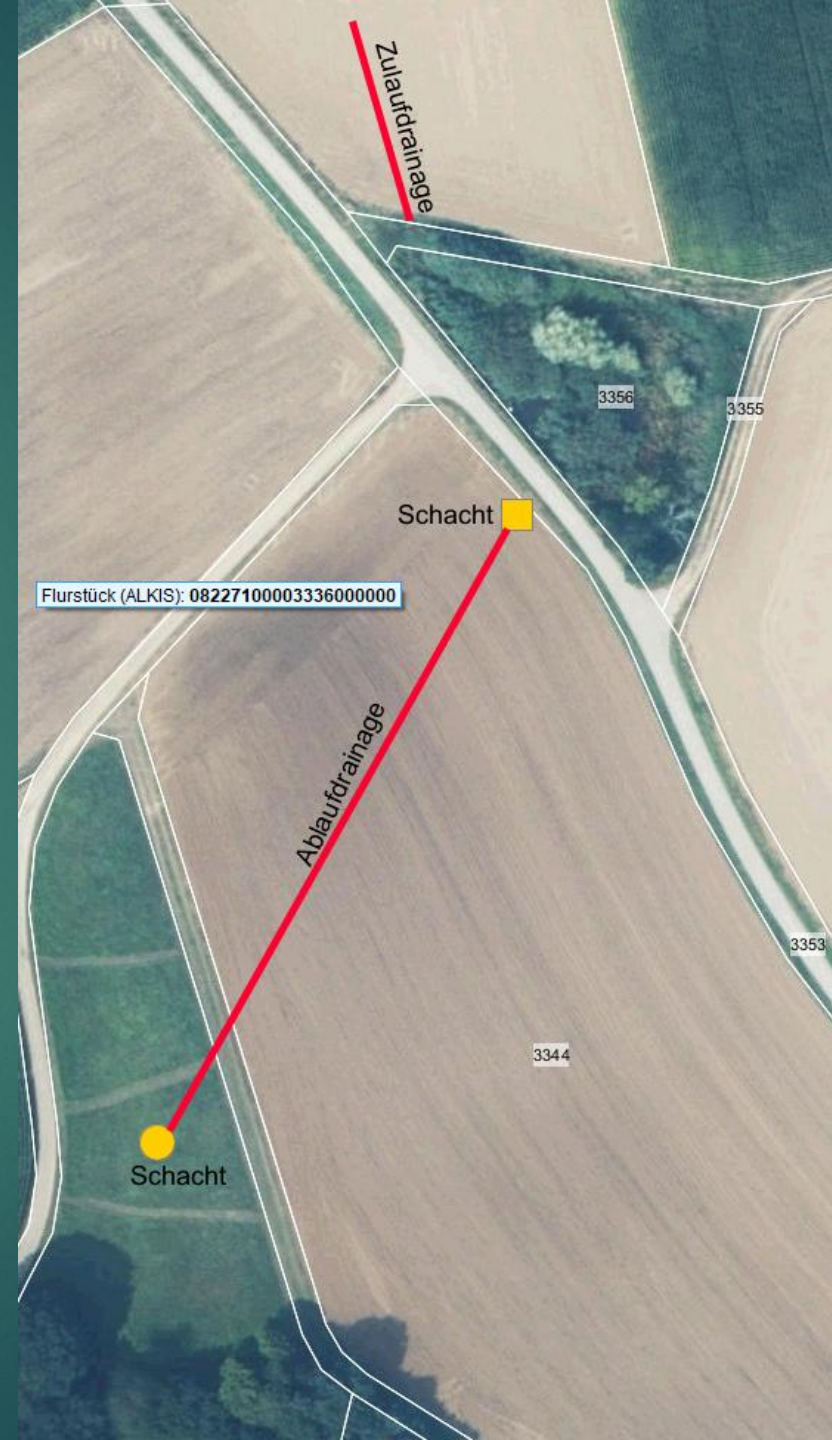
# Gesamtbild aus Grabungen und Schachtflutungsuntersuchung
