# Raus aus der Trockenlegungsspirale

NATURSCHUTZMAßNAHMEN FÜR  
EINE WASSERREICHE UND  
KLIMARESILIENTE LANDSCHAFT

VORTRAG BEIM DVL

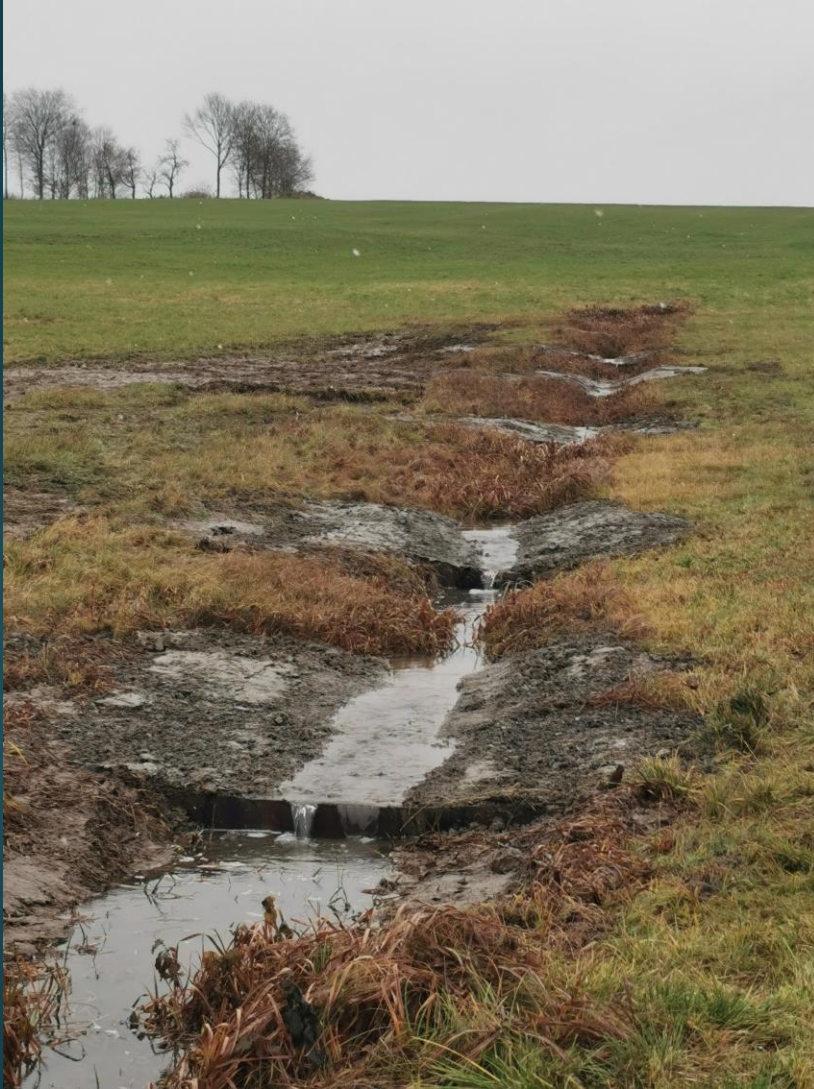
Brainkofen: massive Grabenanhebung  
auf Landesfläche

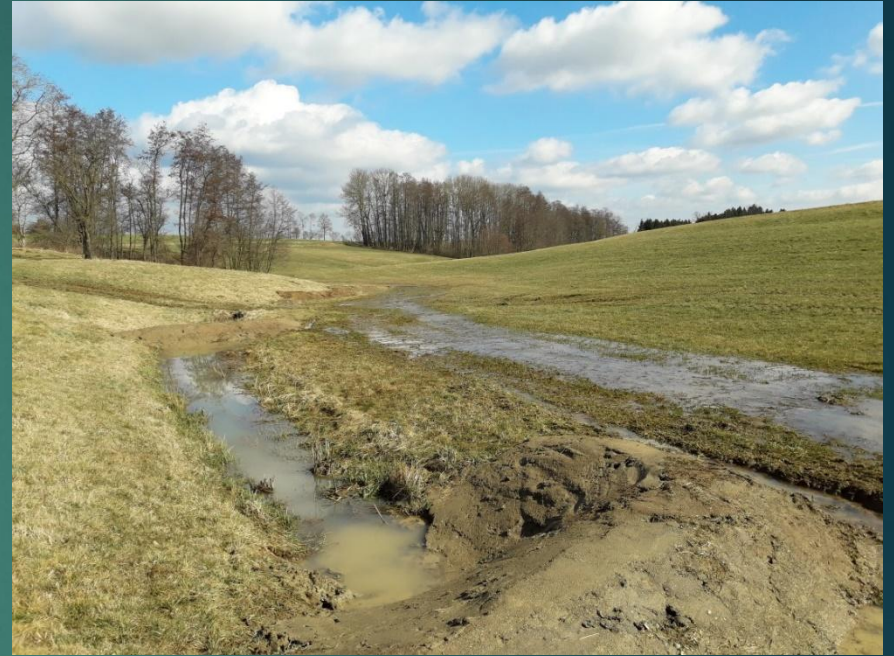
Schönhardter Banane:  
Vernässung eines Talzugs durch Grabenstau

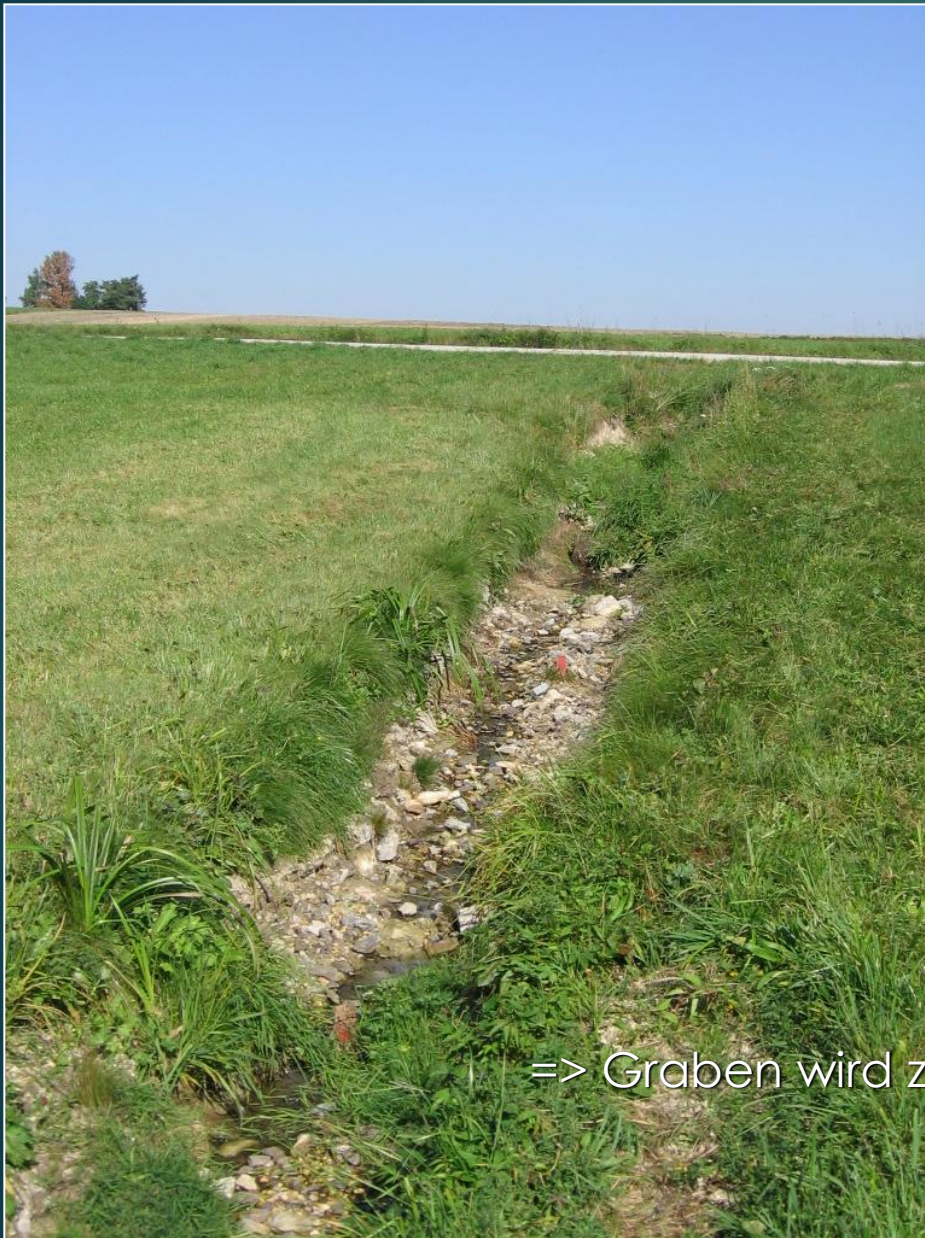
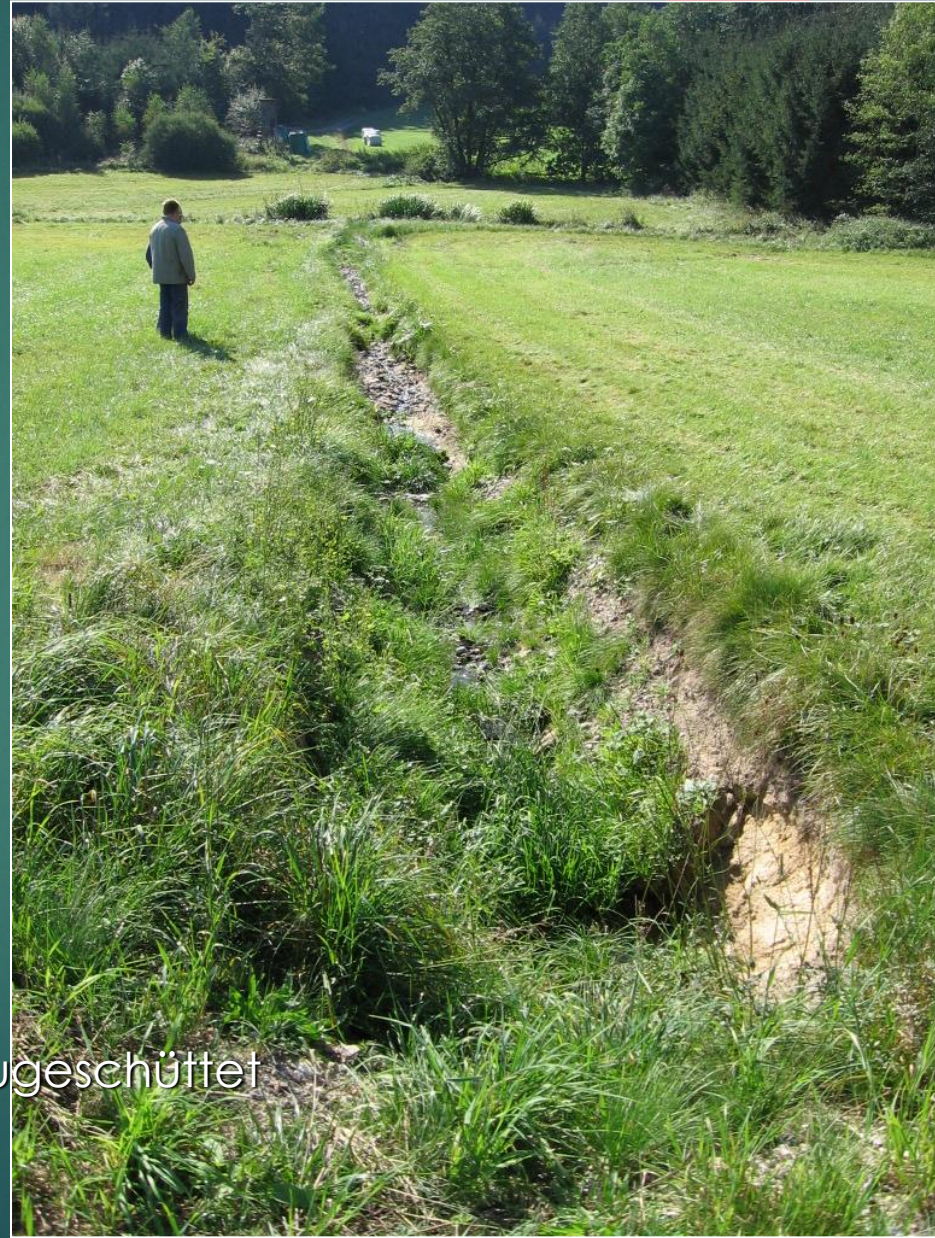
=> Graben wird zugeschüttet

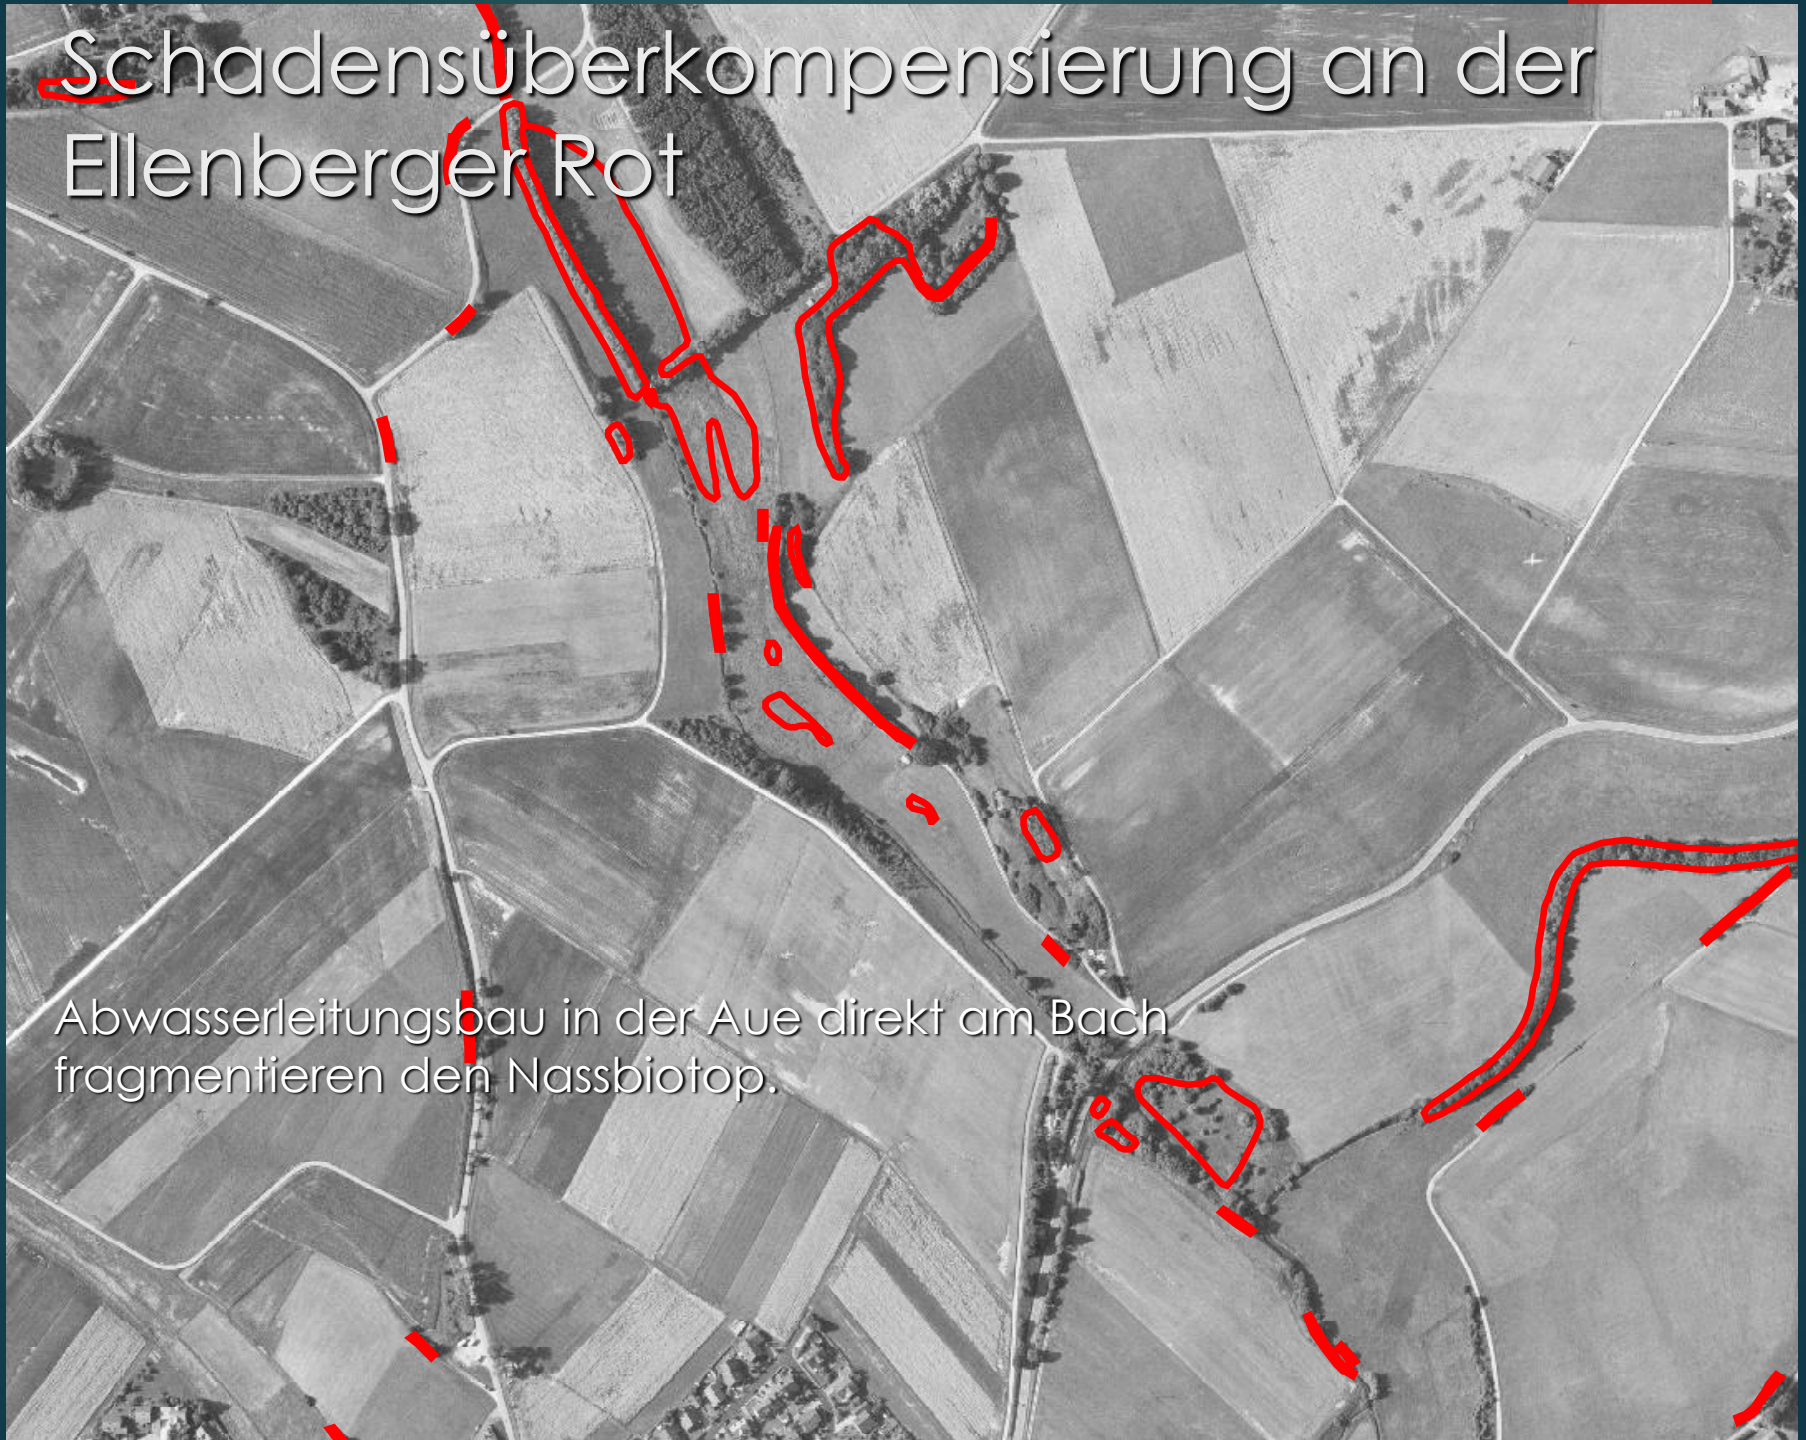
Abwasserleitungsbau in der Aue direkt am Bach  
fragmentieren den Nassbiotop.

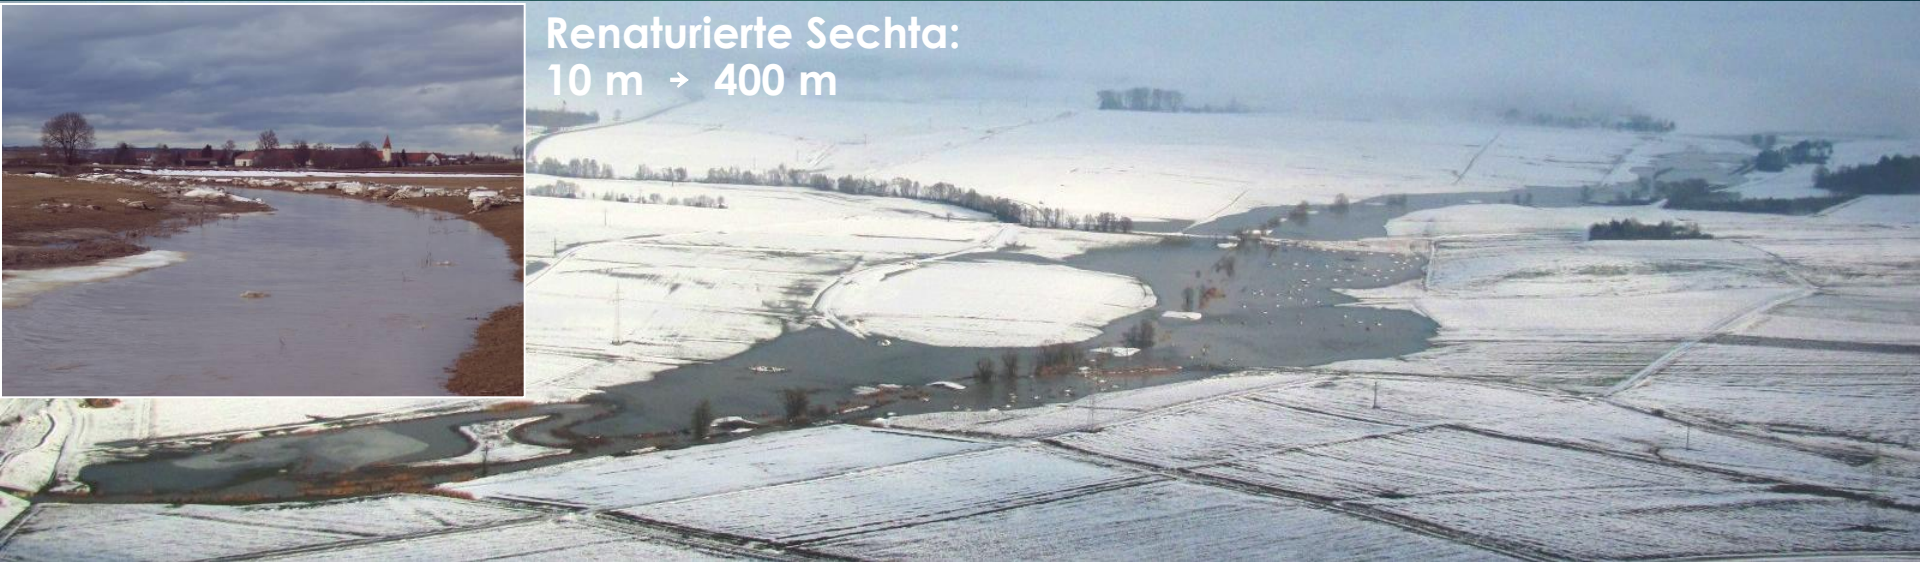
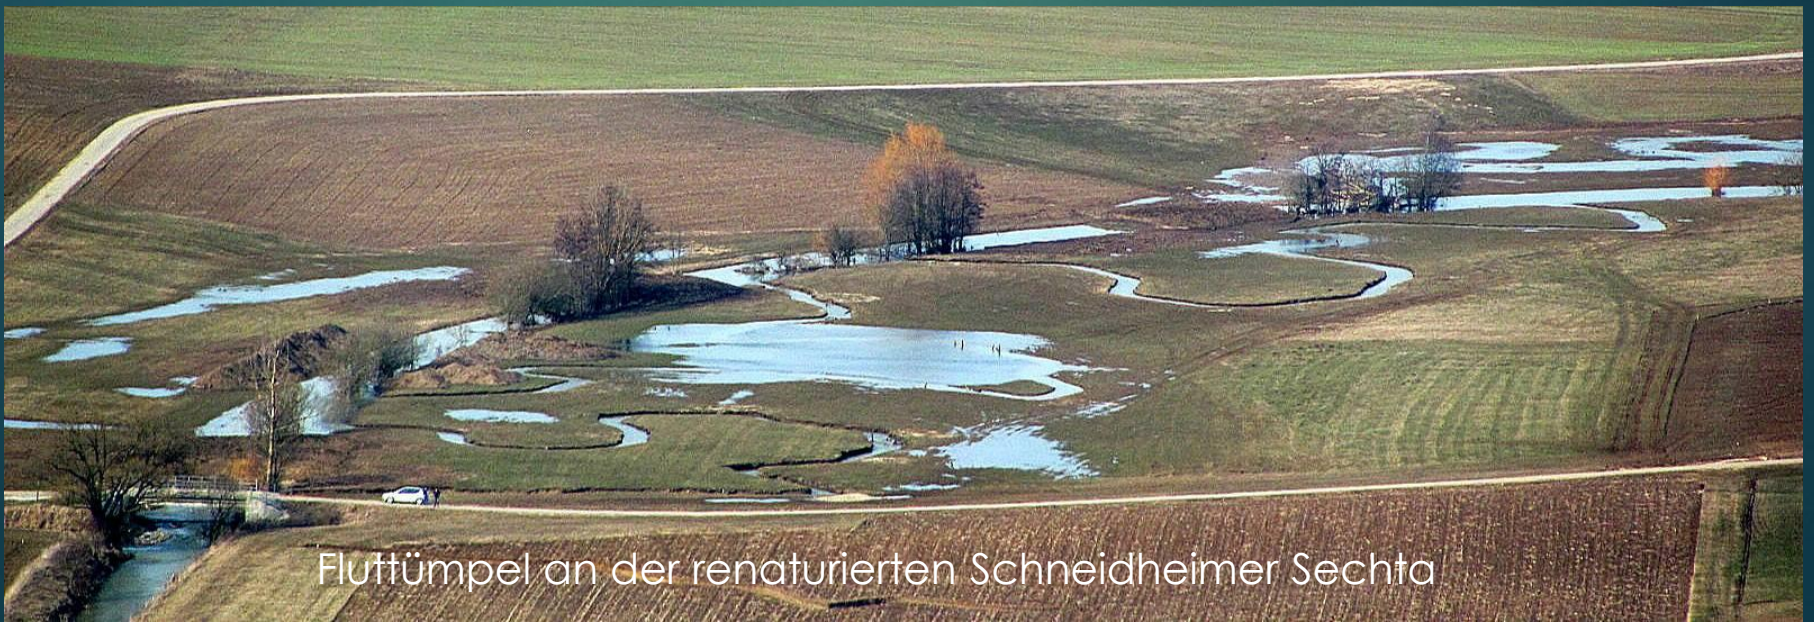
Renaturierte Sechta:  
10 m → 400 m

Flutümpel an der renaturierten Schneidheimer Sechta
