# Wiedervernässung einer Niedermoorfläche durch Drainagenentfernung

## Steckbriefe Wasserrückhalt

## Wiedervernässung für den Kiebitz

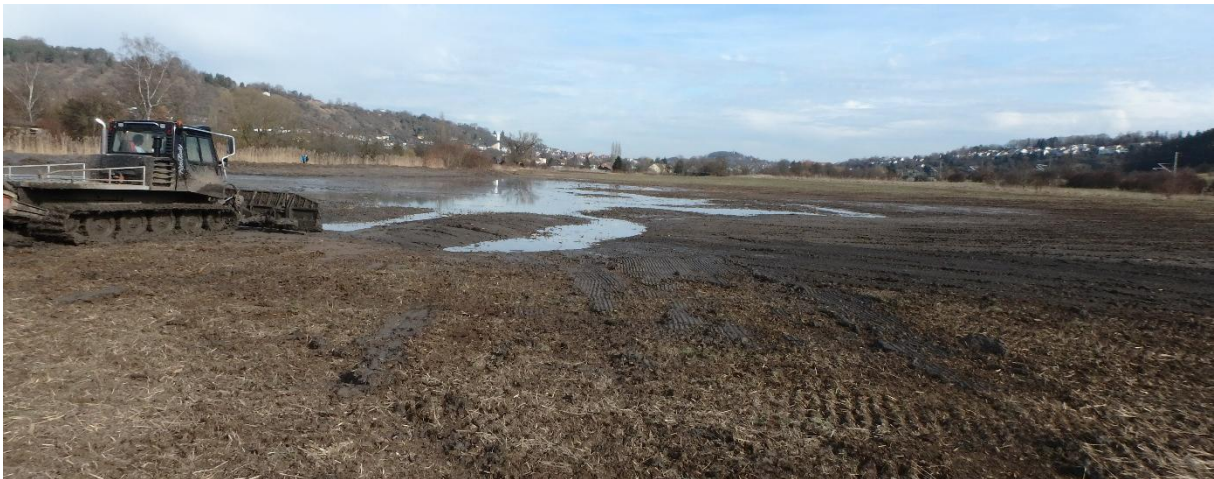
**Abb. 1:** Senkenstruktur beim "Blänkenschieben". Foto: Sebastian Rall

Im Jahr 2021 wurden 12 ha Ackerland durch Entfernung von Drainagen wiedervernässt. Zusätzlich wurden fünf Blänken (flache, vorrübergehende Gewässer) angelegt (siehe Abb. 1 und Abb. 2). Da die Fläche zu nass für konventionelle Maschinen ist, wurde eine leichtere Pistenraupe eingesetzt, um Erde von der Mitte der Blänke an den Rand zu schieben. Vier der fünf Blänken werden zur Brutzeit des an den Blänken brütenden Kiebitz prädatorensicher umzäunt. Die fünfte Blänke bleibt ungezäunt, um als Tränke für die Wasserbüffel zu dienen. Das Gebiet liegt vollständig im

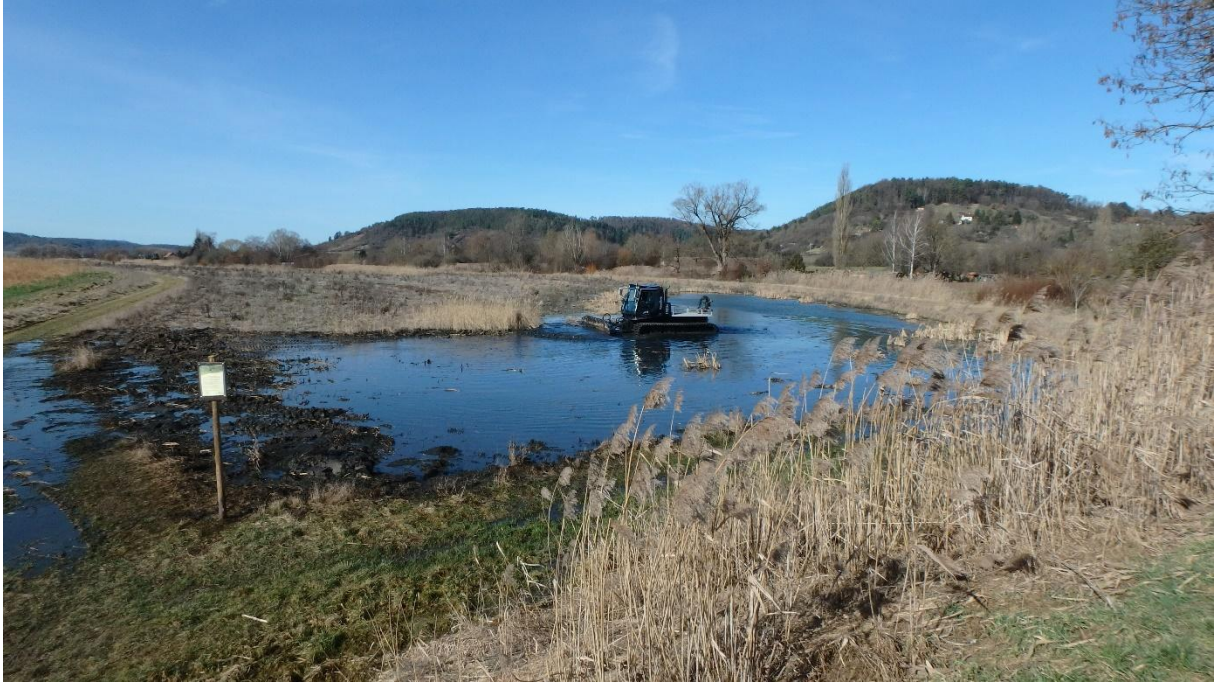
**Abb. 2:** Einsatz einer Pistenraupe beim "Blänkenschieben". Foto: Sebastian Rall

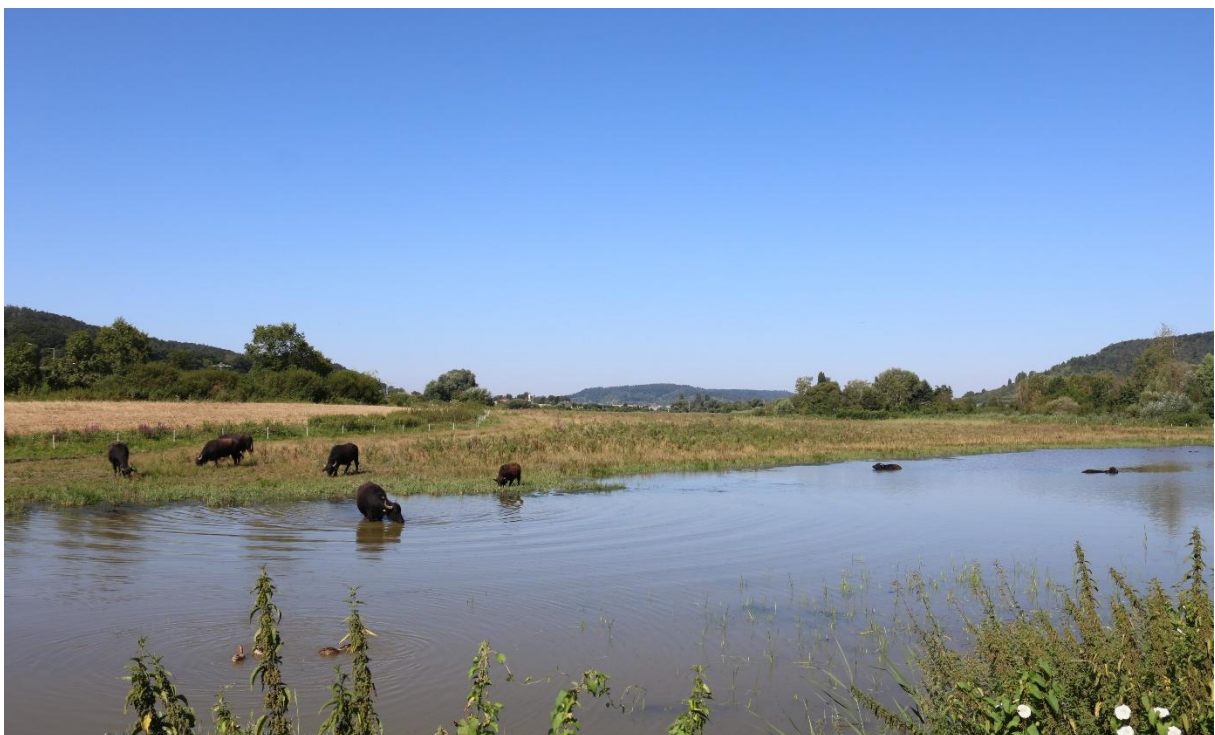
**Abb. 3:** Wasserbüffel grasen und kühlen sich in einer Blänke ab. Foto: Thomas Köhler

Wasserbüffel weiden auf der Fläche (siehe Abb. 3). Die Büffel schaffen offene Bodenstellen, die für den Kiebitz als Nahrungsflächen und Neststandorte essenziell sind. Sofern erforderlich findet eine Nachmahd statt, Rohbodenstandorte werden maschinell hergestellt. Entlang der Ammer aufwachsende Gehölze werden re-

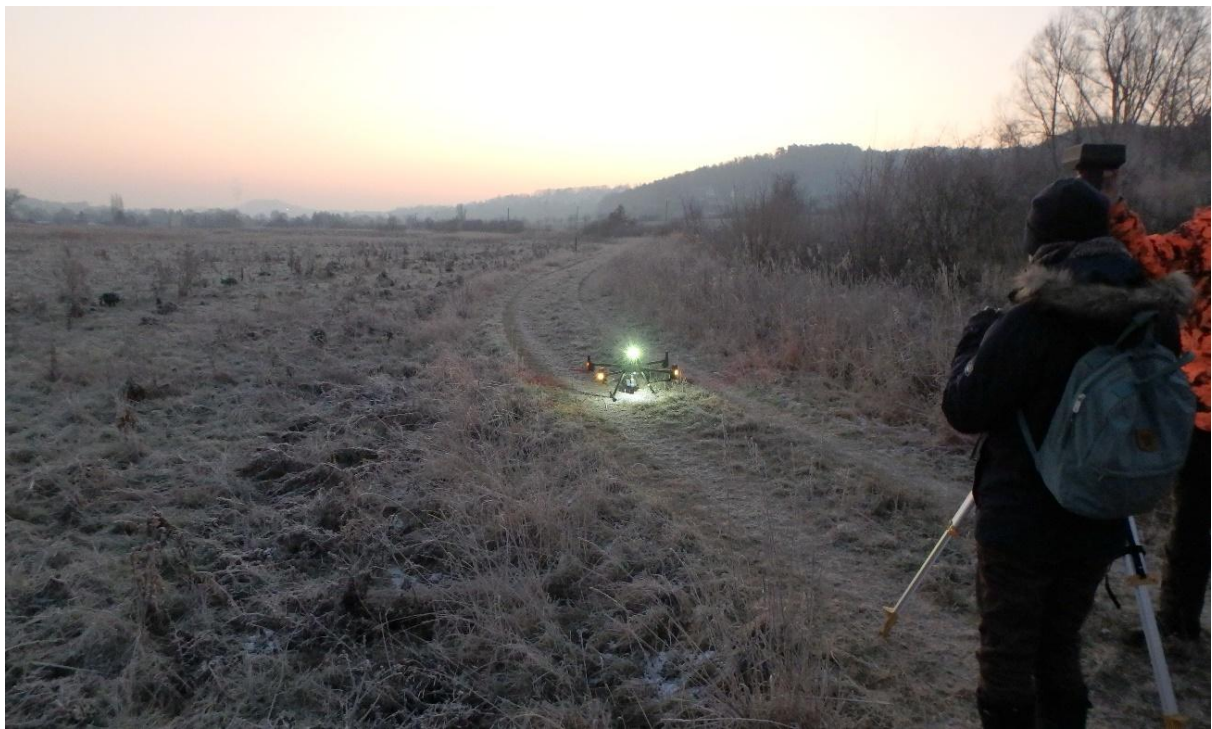
**Abb. 4:** Start der Detektor-Drohne. Foto: Sebastian Rall

Nicht alle Drainagen, die in der Vergangenheit angelegt wurden, sind auch sauber dokumentiert. Manchmal sind die Dokumente nicht mehr auffindbar. Anhand verschiedener Methoden kann man dennoch Drainagerohre im Boden finden. Eine davon ist die Detektion mit einer Thermobildkamera, die an einer Drohne befestigt ist. Bei Temperaturen um die 0 °C

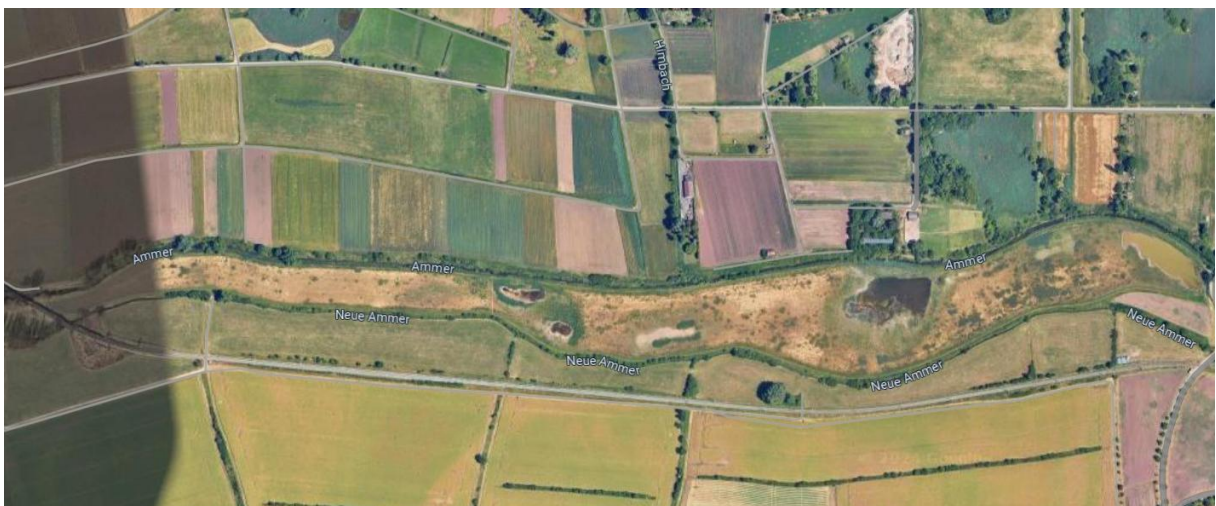
**Abb. 6:** Das beflogene Gebiet wird nördlich von der Ammer und südlich von der Neuen Ammer (dem Ammerkanal) begrenzt. Bild: Google Maps

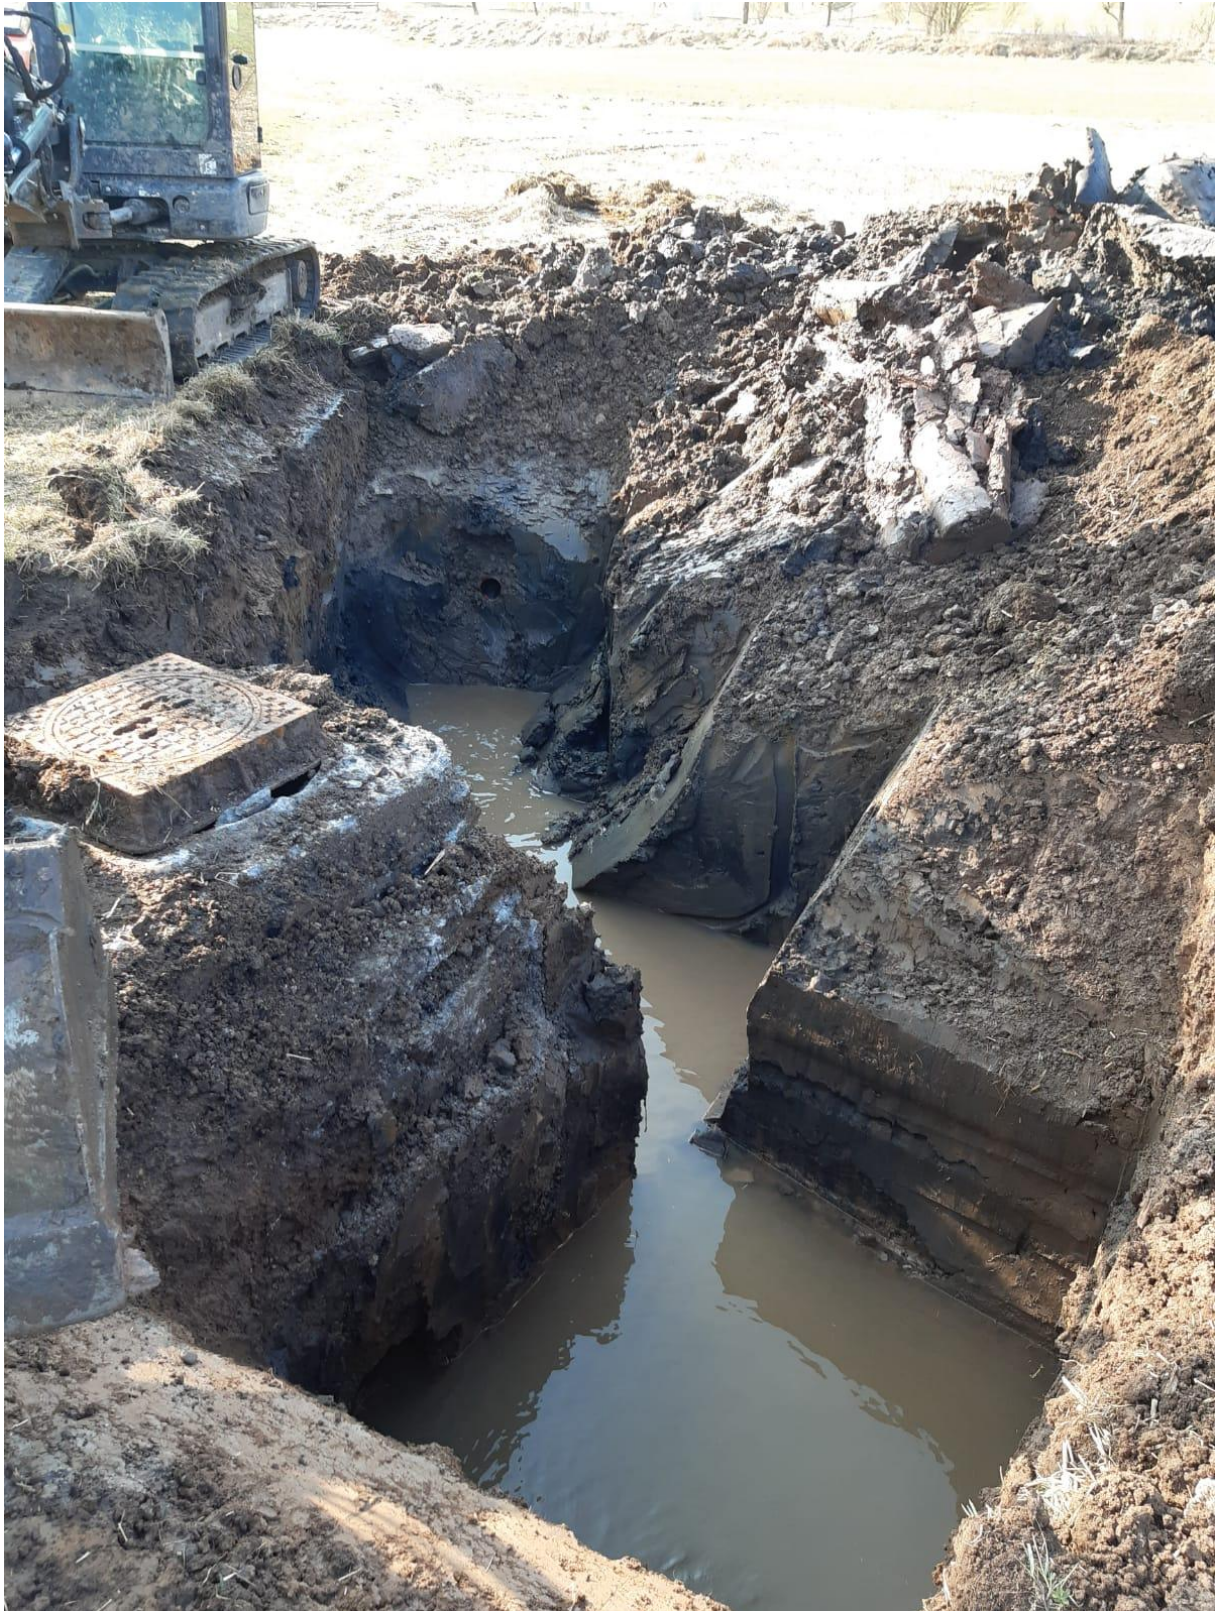
**Abb. 8:** Trennen und Verplomben des Drainagesammlers. Foto: Sebastian Rall

Durch die Detektion ist die Lage der Drainagerohre auf 2 - 4 m eingrenzbar, wobei die Tiefe des Rohrs oft schlecht dokumentiert ist und sehr variiert. Ein Bagger

gräbt einen Suchschlitz (siehe Abb. 8). Ist das Rohr gefunden, wird es gekappt, verplombt und der Graben wieder mit dem Aushub gefüllt und verdichtet.
